MAXMEP Umeälven

Bilaga 2.

Innehåll: Stornorrfors till och med Grundfors dämningssområde

Åsa Widén
2015-10-30

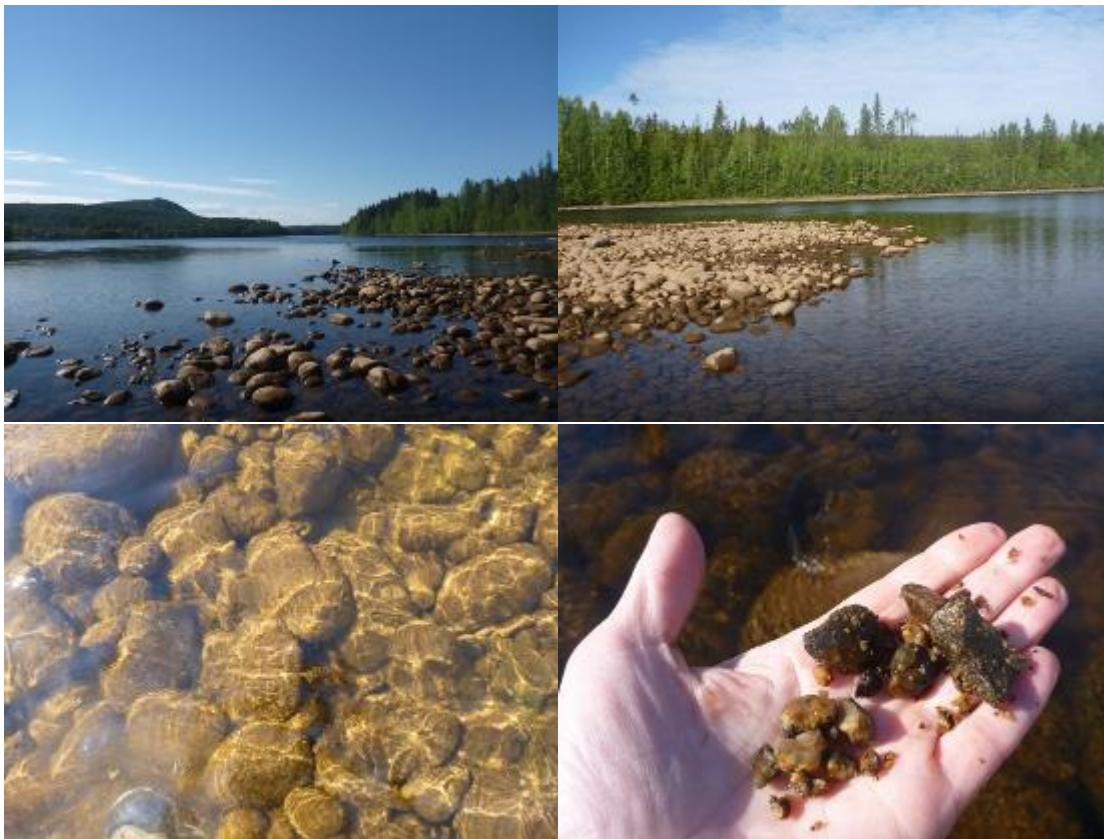
Figur 28. Grund i Harrsele dämningområdet. Vid tillfället för fotografering var dämningområdet nedsänkt.

Inventering utfördes med båttransport från campingen i Ramsele enligt fastställda säkerhetsrutiner. Inventering utfördes i vadarbyxor och med vattenkikare. Dokumentation utfördes med kamera och koordinater samt gis-lager skapades med handdator av den numera överdämda Holmön. Grundet kan delas in i två ytor med grus av kvalitet och fraktioner för öring- och harrlek, med area om cirka 6000 m² samt 23000 m². Det är tänkbart att grundet även används av lake, gädda och annan fisk. Grundet är även en miljö för annan biologisk vattenlevande mångfald och gynnar ekosystemet. Det är dock inte möjligt utifrån denna inventering att fastställa att lek av harr och öring faktiskt sker. Vattenföringsmätningar genomfördes 2012-08-12 av Statkraft (bilaga). Medelvärde av de 7 godkända mätningarna blev 289 m³/s. Rapporterat från de tre aggregaten i Bjurfors Nedre var ca 290 m³/s i medel. Medel vattenhastighet uppmättes till 0,327 m/s. På själva grundet varierade vattenhastigheten från 0,2 m/s till 0,6 m/s.

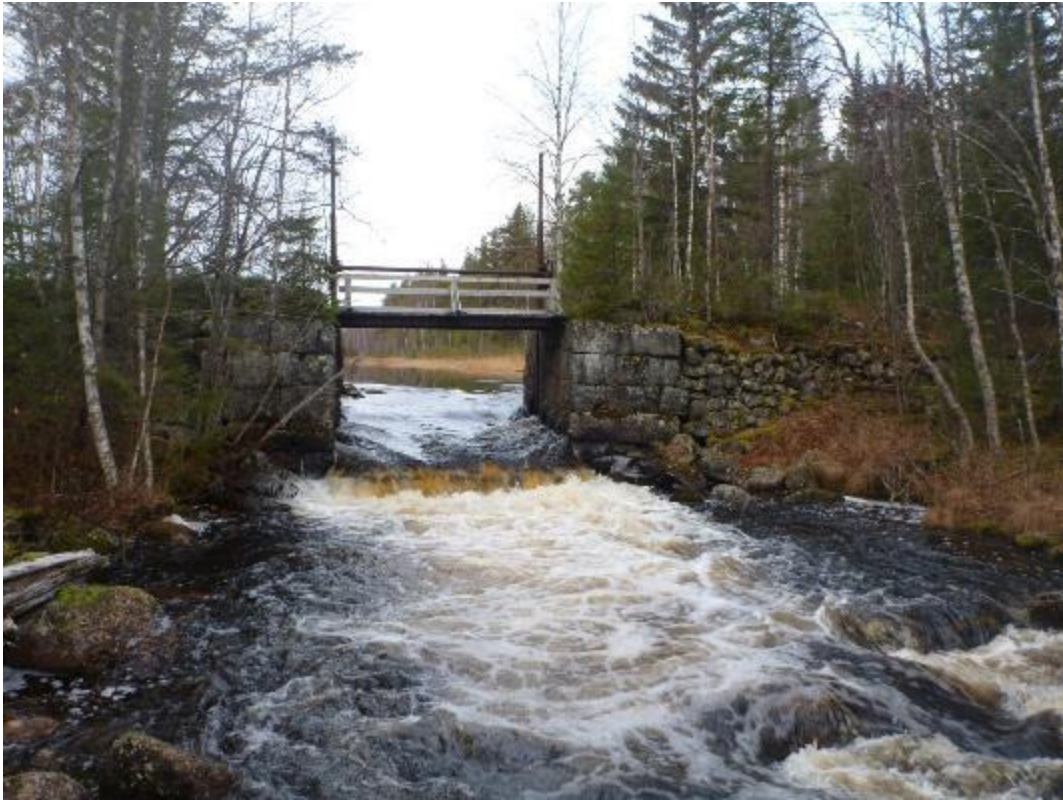
Figur 90. Stenträskbäcken.Damm. Definitivt vandringshinder.

Övre Gattjaurdammen utgör ett definitivt vandringshinder. Går att åtgärda med överfallströskel. Mindre restaurering behövs i övrigt.

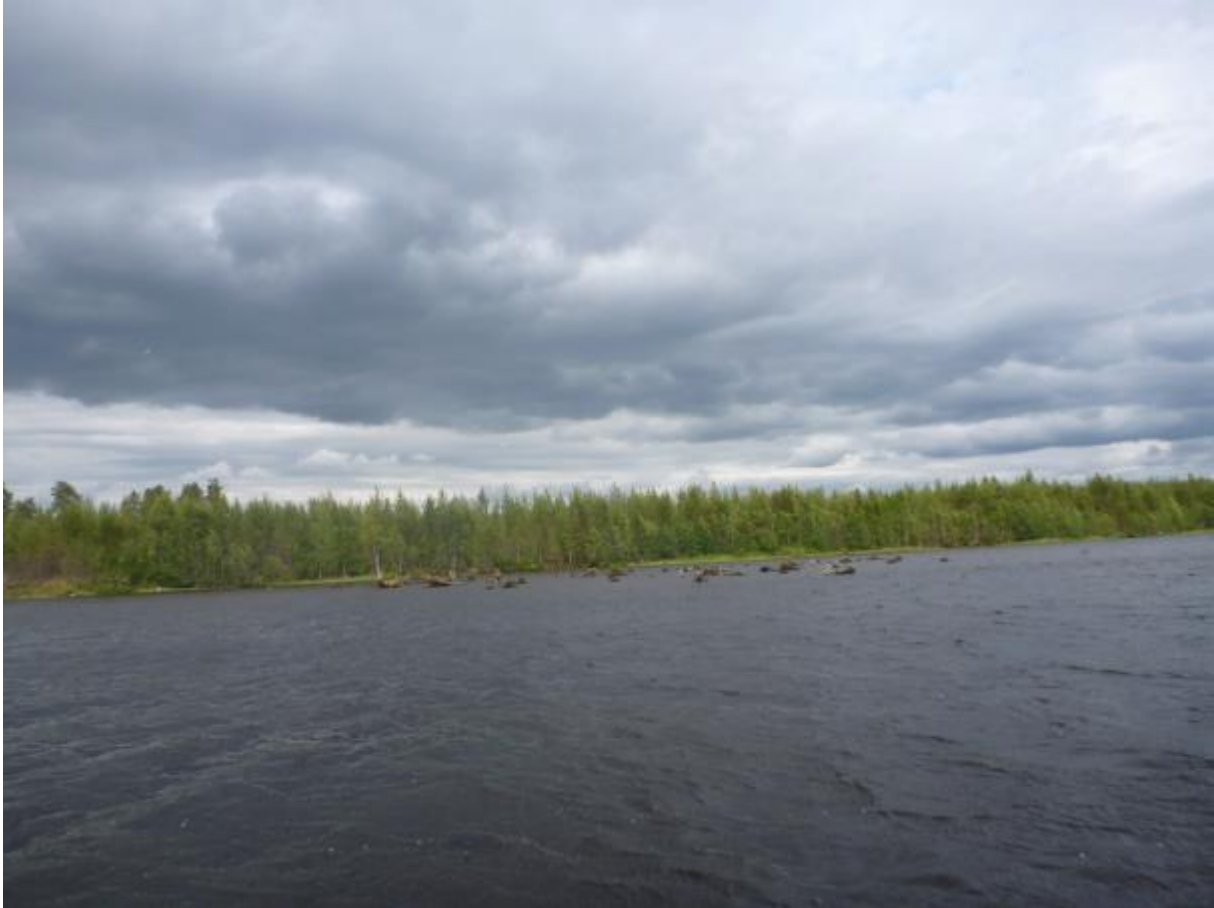
Figur 97. Överdämda marker med stubbar som fortfarande sticker upp. Markerna torrläggs periodvis.

Direkt efter ävan möts vi av en 800 meter, 1.1 km² lång grund sträcka av överdämd mark. Stubbar sticker fortfarande upp efter avverkning i samband med regleringen (Figur 6). Botten är dyg med silt mellan block och stubbar.

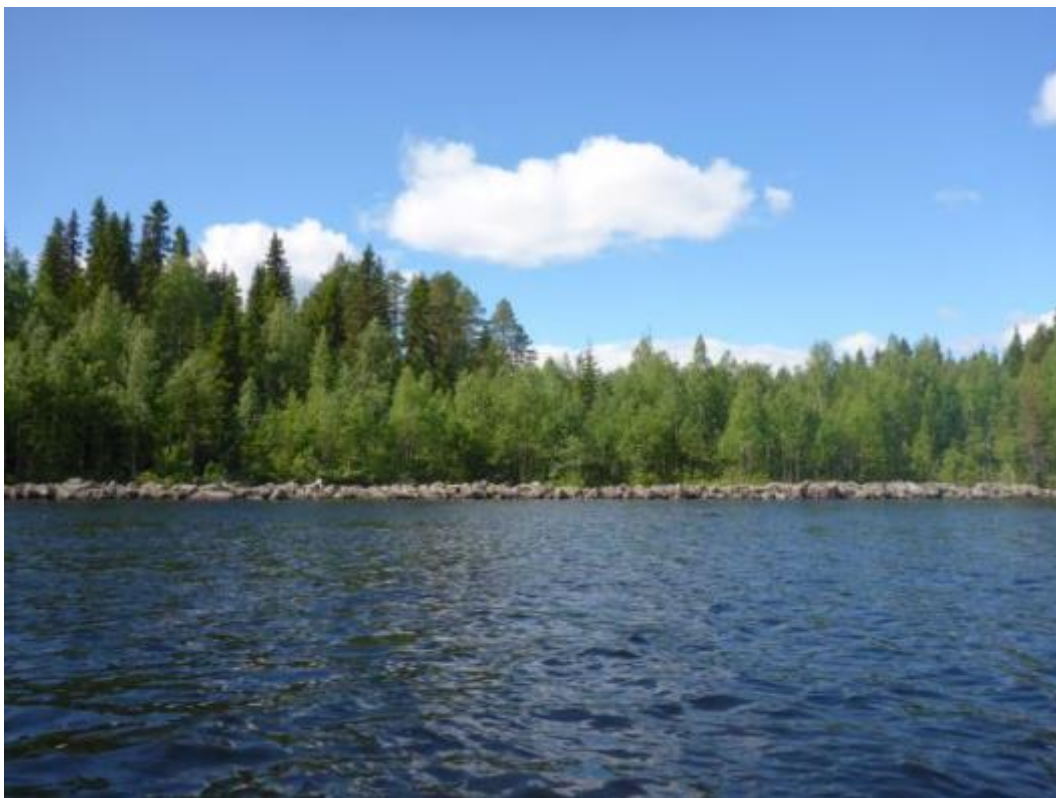
Figur 112. Stenarmar på båda sidorna om älven i fd Granselforsen. Foto: Åsa Widén

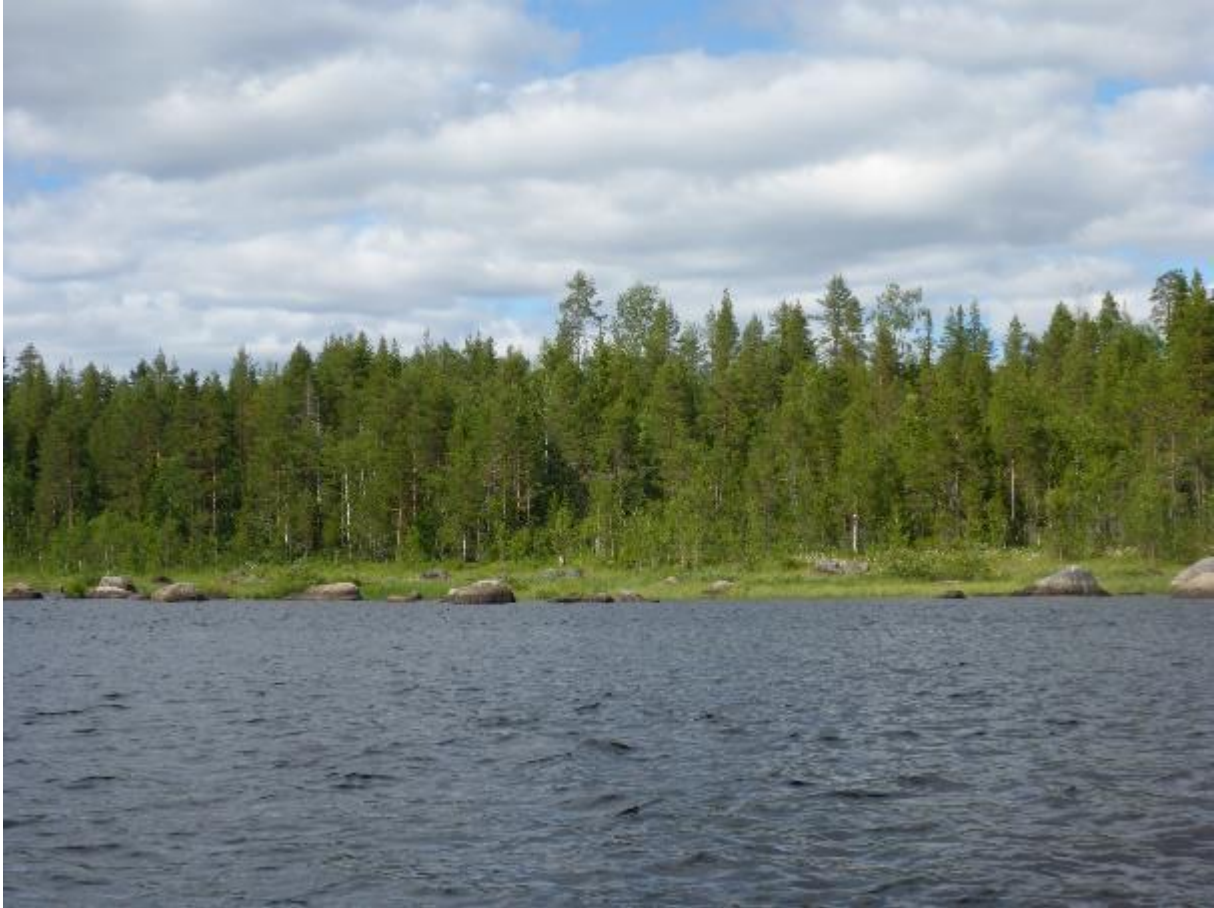
Figur 117. Dämningsområdet är rikt på block efter stränderna som kan skydda mot iserosion.

Bålforsdämningsområdet är rikt på block som ligger naturligt på stränderna och skyddar mot is-erosion (Figur 16.) Det finns dock sträckor vid fritidsbebyggelse värden som kan vara värda att skydda.

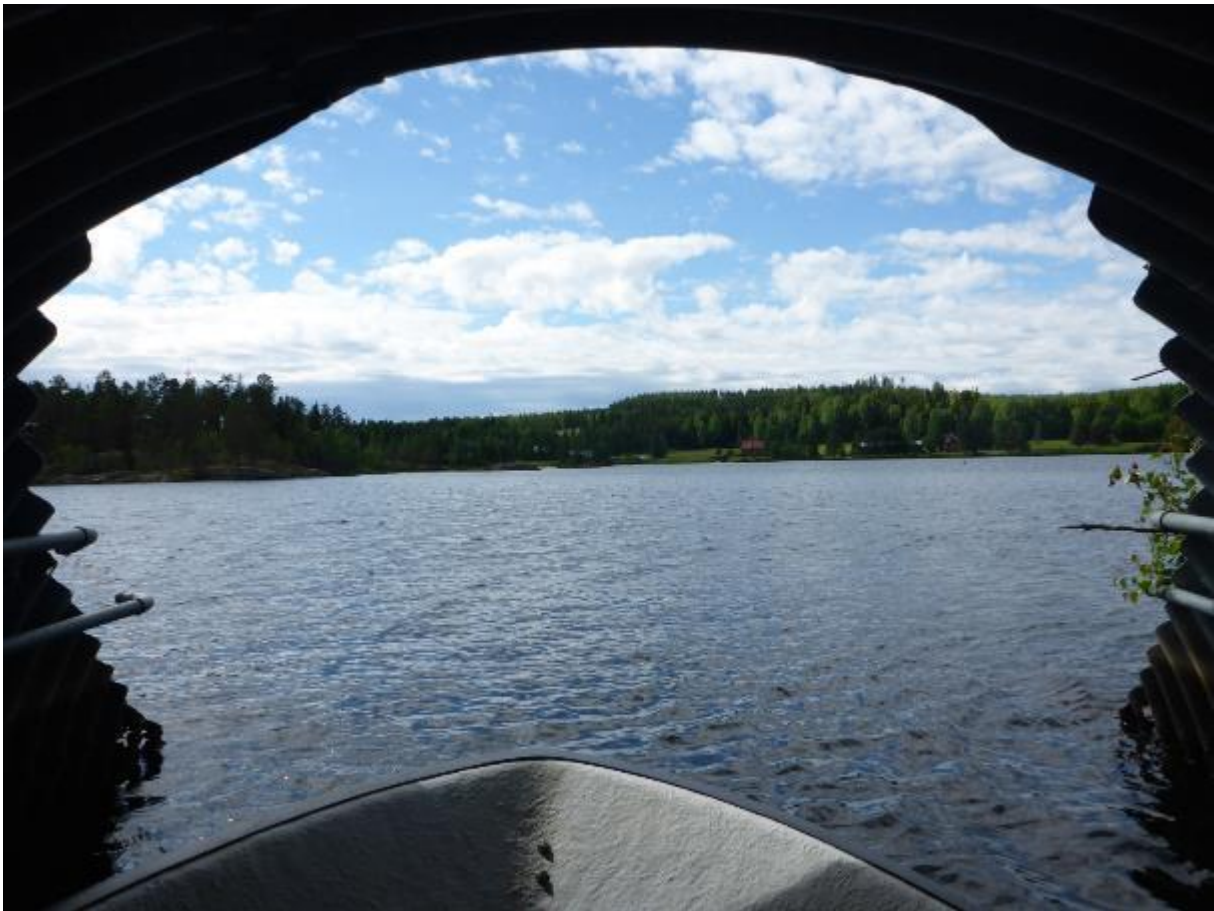
Figur 136. Inloppet till spegeldammen i Kattisavan under väg E12 (trumman).

Under väg E12 finns en stor trumma farbar med båt (Figur 6), för att komma in i Kattisavan (mellan Umeälven och sjön Rusträsket, figur 4). Trumman är Kattisavans huvudsakliga inlopp av vatten. Hela avan eller spegeldammen över överdämt område. Området bestod av myrmark före regleringen av älven. Myrmarken/spegeldammens sanerades 1986 av Vattenfall och spegeldammen grävdes ut. Under låga vattenstånd rinner vattnet in i avan uppströms, vilket bekräftas av analys och höjdprofil. Idag är det återigen problem inne i avan med igenslamning och stillastående vatten. Vid lägre flöden torrlägg spegeldammen och har överlag ingen eller dålig genomströmning. Den lokala gruppen har lämnat ett förslag om tre åtgärder, som återges ordagrant nedan. Syftet med förslaget är att upprätta en genomströmning som blir till funktionen en sidofåra till Umeälven med trösklar för att upprätthålla vattennivåer i spegeldammen. Spegeldammen skulle kunna vara ett område lämpat för gädd- och abborrlek, varför det är olämpligt att det torrlägg ur ekologisk aspekt.

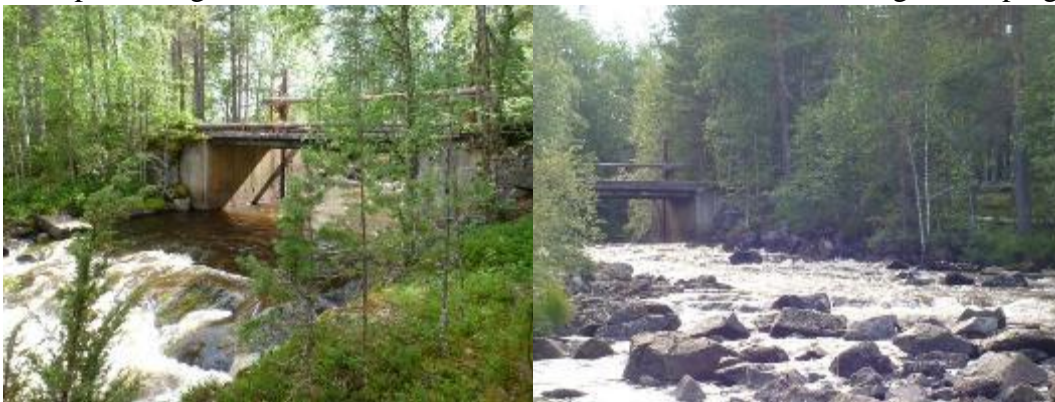
Figur 138. Foto vänster och höger. Damm vid utlopp av sjön Rusträsket.

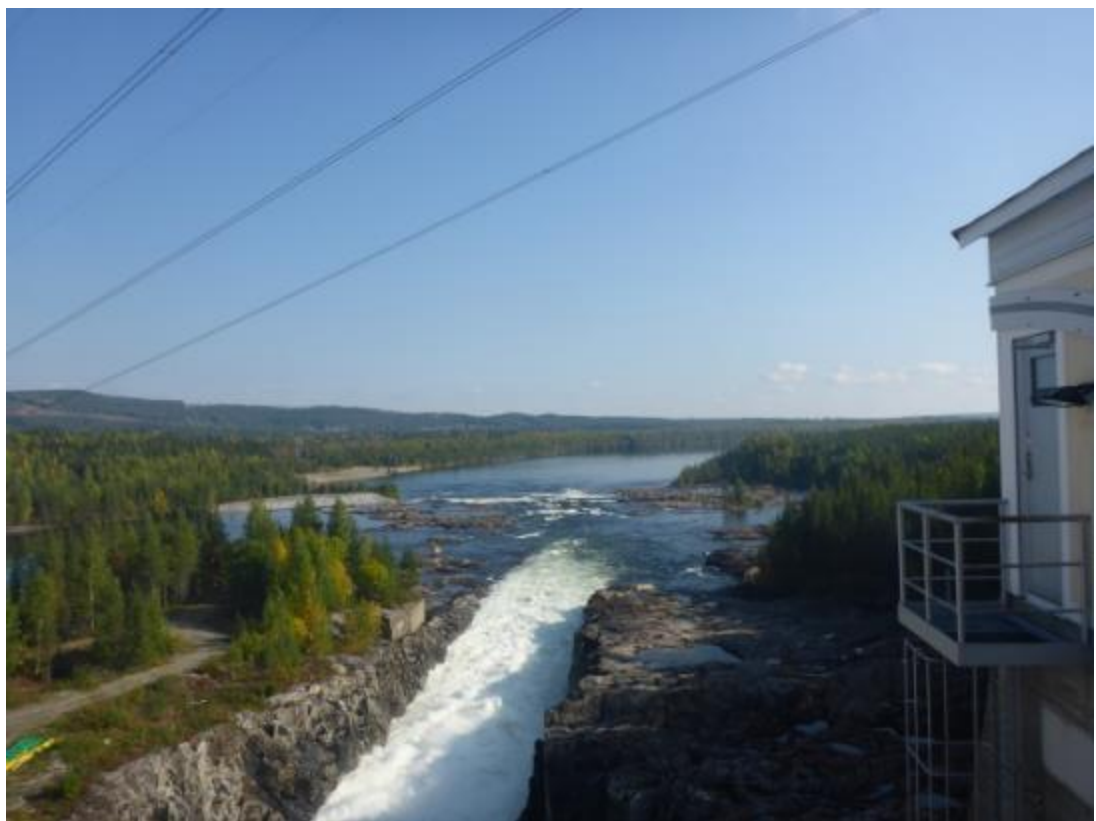
2. Grundfors Kraftverk

Figur 161. Grundforsens kraftverk, vy från bron över kraftverket vid släpp genom luckorna.

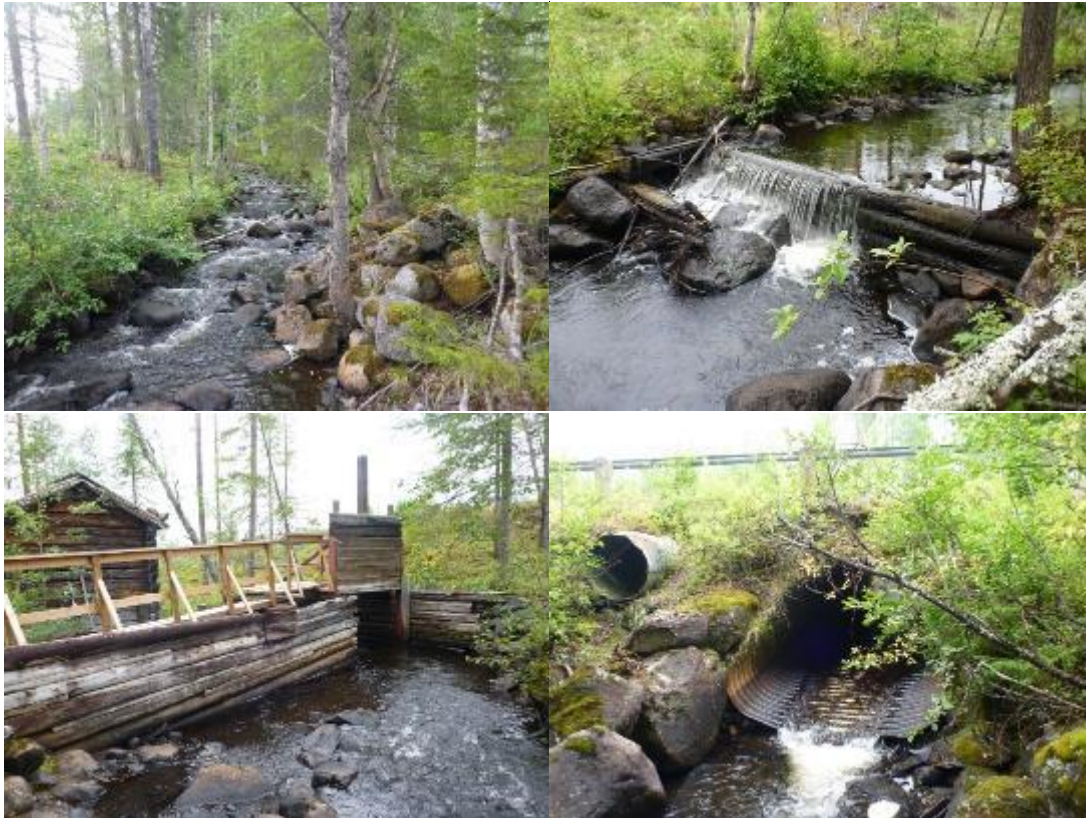
Figur 171. Upp vänster: Kvarnbäcken ovan kvarnen. Upp höger: tröskel vid kvarnen. Ned vänster: byggnad kvarnen. Ned höger: vägtrumman ovan kvarnen.

Kvarnbäcken är en fin skogsbäck som rinner från Mörtsjön och är drygt 5 kilometer lång (Figur 29). Medelvattenföring per år var 0,284 m³/s för åren 1999-2012. Den är rensad i de nedre delarna (cirka 3 kilometer) och de övre delarna rinner genom Tränsarmyrarna. Längst ner mot Umeälven finns två vandringshinder (100 meter från Umeälven). Det första hindret är en mycket välbevarad kvarn och lite längre uppströms finns det en vägtrumma under grusvägen som är felaktigt lagd (Figur 30). Bäckens elfiskades 2013-08-14 med ett resultat om fem öring-yngel nedanför kvarnen. Varför det kan antas att högre bestånd av öring-yngel finns ovanför kvarnen.

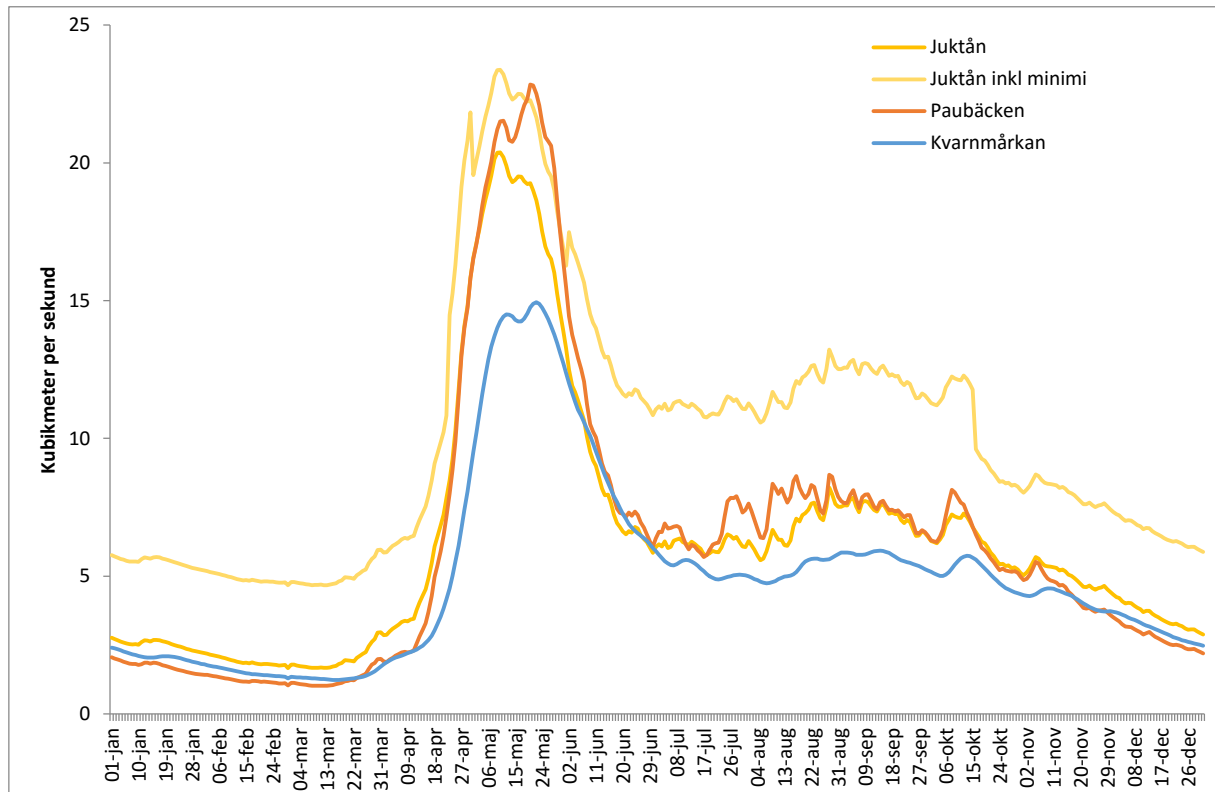
Figur 185. Juktån i dagsläget samt likartade vattendrag i närområdet. Ljuslila linje motsvarar Juktån med minimitappning.

De nuvarande flödena i Juktån liknar mer flödena i Kvarnmårkan (nedersta delen av Gunnarbäcken) och i Paubäcken, två relativt närliggande och medelstora vattendrag. Vårfloden är dock mindre i Juktån i förhållande till dessa vattendrag och sommar- respektive vinterflödena är av samma orsak relativt större i Juktån än i naturliga vattendrag. Vattenföringen i Kvarnmårkan är även mer lik Juktåns flöden än Paubäckens flöden med en något högre andel av vattnet under sommaren. Bottensubstratet och bäckens utseende är även mer lik Juktåns varför Kvarnmårkan bör passa bättre som referensvattendrag än Paubäcken.

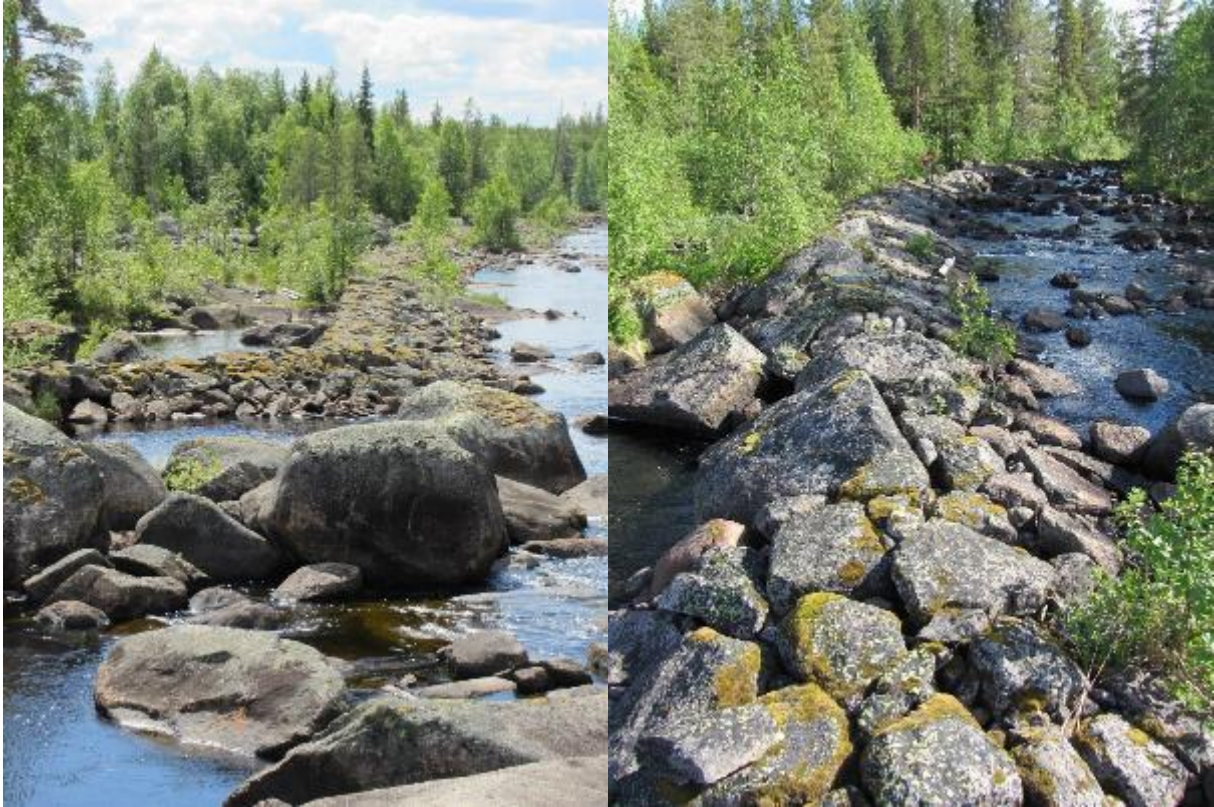
Figur 192. Rensningar i Likkotgrenen. Foto: Tina Hedlund, Aqua Nord.

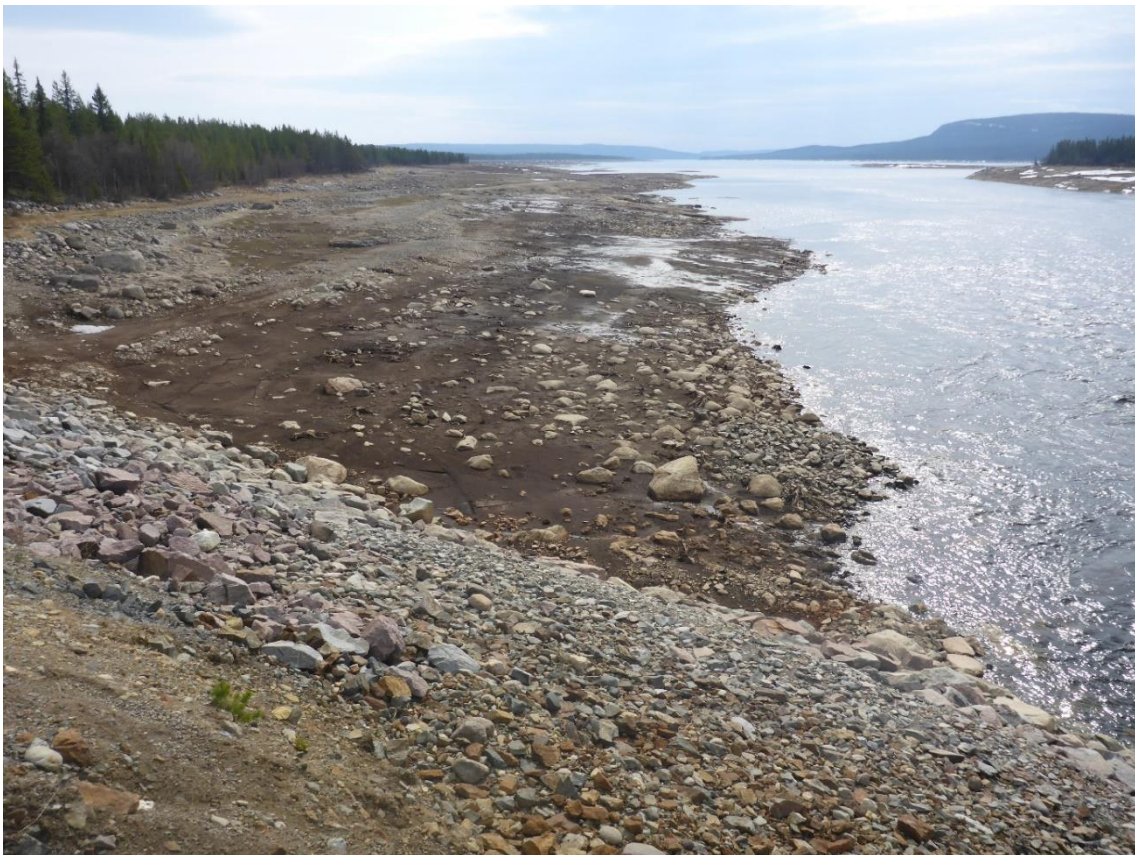
Figur 207. Inloppet av Juktån till Storjuktan vid låga vattenstånd

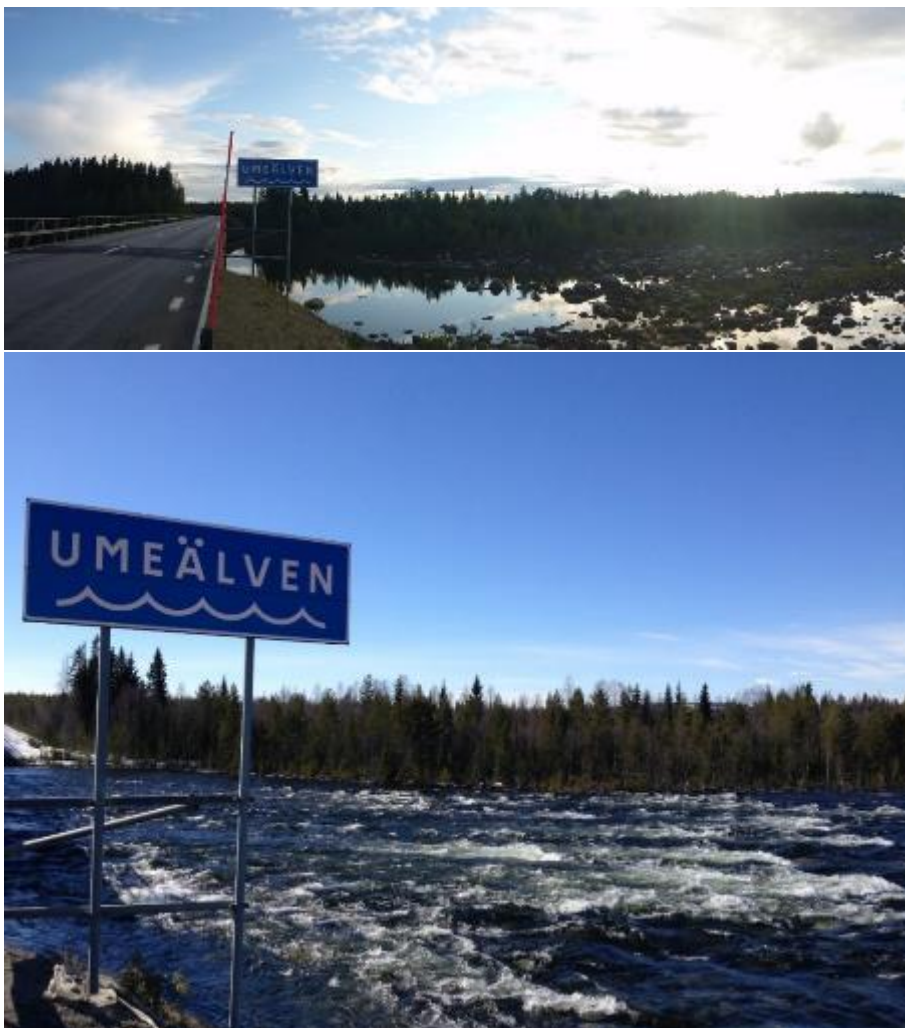
Figur. Övre bild. Torrfåran vid väg E45 utan vatten. Nedre bild. Torrfåra under spill cirka 100 m³/s
