Restaurering av Juktån

Författare: Åsa Widén¹, Birgitta Malm-Renöfalt², Roland Jansson², m.fl.

Restaurering av Juktån är ett samverkansprojekt som har drivits på frivillig basis av den ideella föreningen Samverkan Umeälven (www.umealven.se) tillsammans med Umeälvens vattenregleringsföretag, Vattenfall och Umeå Universitet. Juktån är en 60 kilometer lång torråra med minimitappning om 12% av det oreglerade flödet (MQ) vid reglerings. I produktionssystemet har den en funktion som spillåra. Projektets ambition och mål var att Juktån skulle återfå ekologisk funktion med fungerande reproduktion av öring och harr, mer naturlig och bredare strandvegetation och svämskogar, mer naturlig artsammansättning av makrofyter samt en sedimentationsprocess med mindre deponering av silt och finsediment. Juktånprojektet har kartlagt och genomfört biotopåtgärder samt restaurerat huvudåran sträckan nedströms Tjangarn och sidofåran Lickotgrenen under 2019 och 2020. Totalt har dryga 35 kilometer torråra restaurerats, hundratals trösklar och flottledsobjekt har rivits ut. Juktånprojektet ansökte hos Mark och Miljö Domstolen (MMD) om att ändra den relativt statiska minimitappningen till en säsonganpassad m

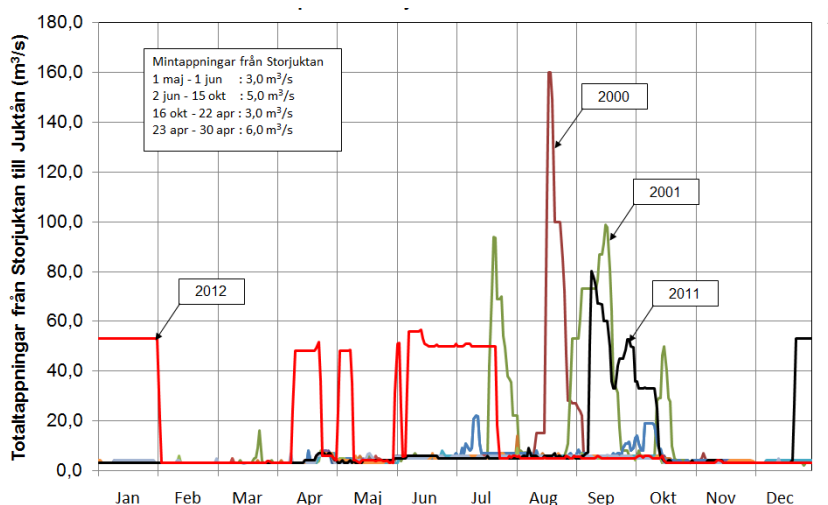
Figur 13. Spill från Storjuktan under 14 studerade år (1999-2012). 2012 gick spillvattnet inte till Juktån utan spilldes via en ventil till Storuman.

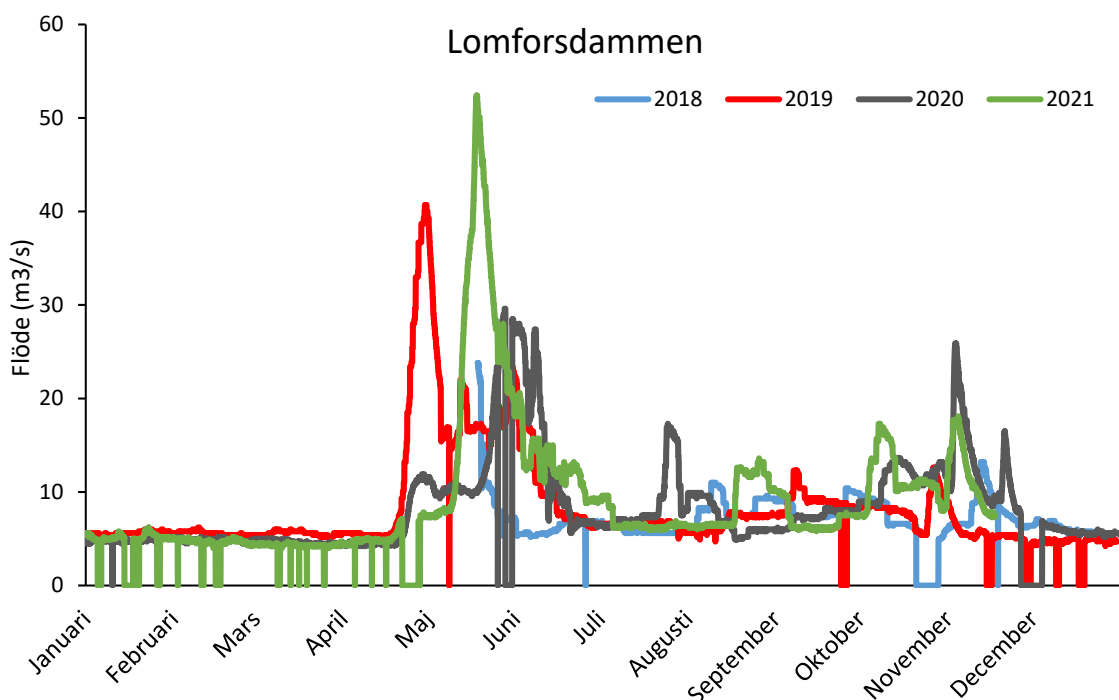
Figur 15. Uppmätt flöde genom Lomforsdammen för åren 2018-2021. År 2021 var det första året med den nya minimitappningen. Tidpunkter med nollflöde orsakas av tekniska störningar i driften hos VRFs mätstation.

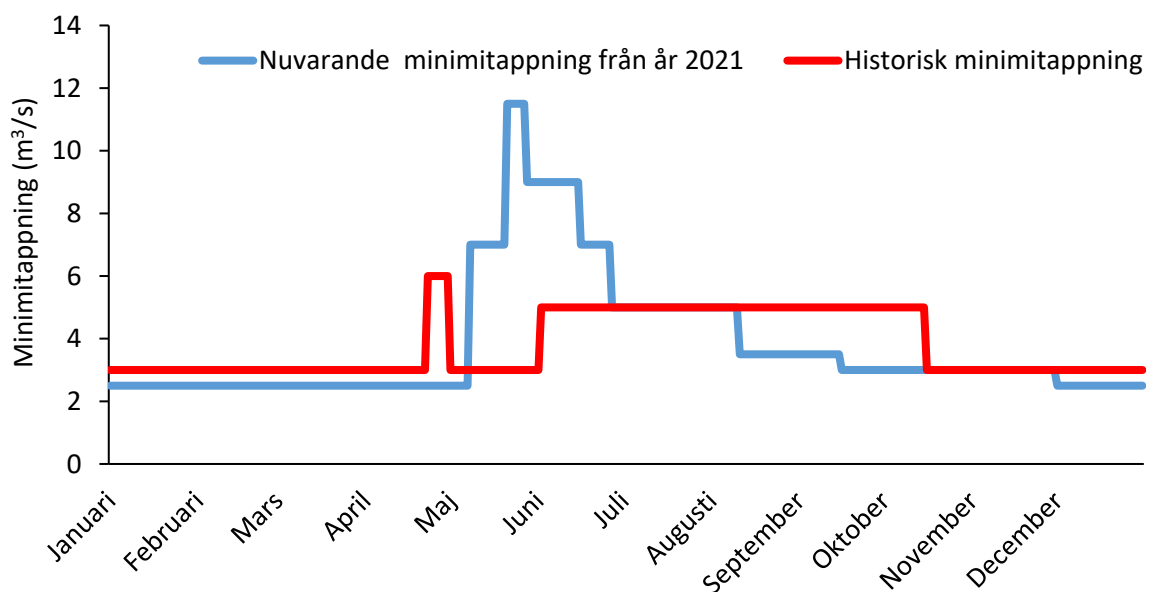
Figur 21. Minimitappning från våren 2021 (blå linje) och historisk (röd linje) minimitappning i kubikmeter per sekund för Juktån enligt omprövningsansökan.

I förslaget låter man alltså minimitappningsregimen inom vissa gränser följa naturlig tillrinning och snösmältning i området. Fördelarna med att låta den fastställda minimitappningen sammanfalla med lokal vårflod i området är att toppflödena från minimitappning och flöden från biflöden till Juktån nedströms sammanfaller och maximerar toppen av vårfloden, samt att högflöden sammanfaller med när vårfloden naturligt infaller.

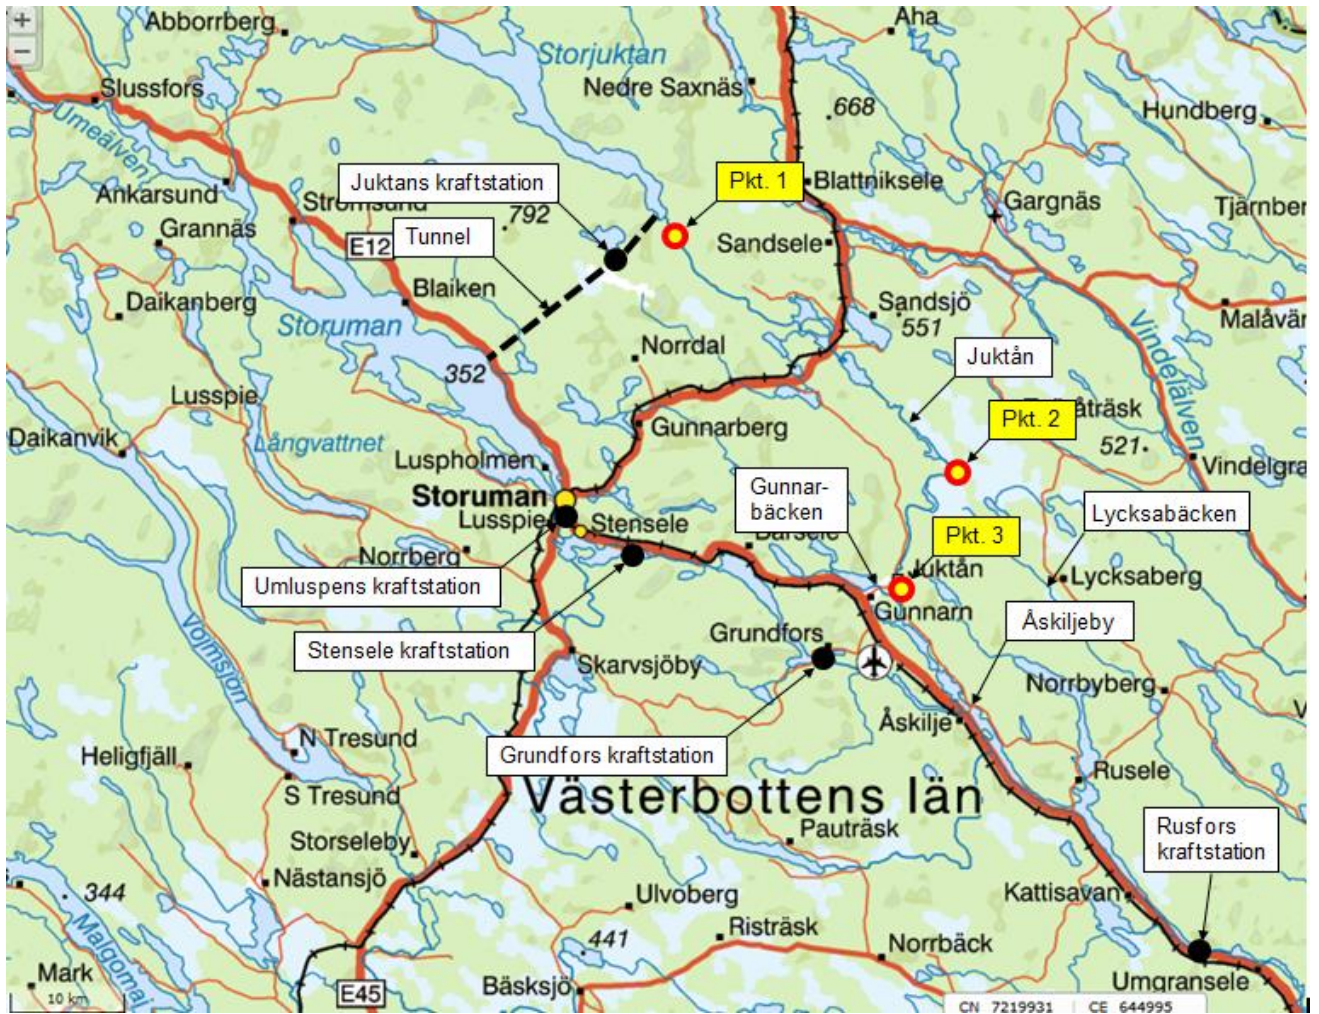
Figur 23. Karta över området och Juktån från Storjuktan ner till Gunnarn. Kartan visar placeringen av Selen, Pkt.1 är Sikselet, Pkt.2 är Bredselet och pkt.3 är Långselet.

Bredselet är beläget cirka 38 km nedströms Storjuktan (N7220966, E632311) och är det största av de tre selen (Figur 23, Pkt.2). Som namnet antyder är selet brett och förhållandevis grunt. Utöver minimitappningen finns flera bäckar och annan tillrinning vilket ger en större vattentillförsel och ett naturligare flödesmönster jämfört med Sikselet (Figur 24). I samband med biotopåtgärder som gjordes på 1990-talet byggdes flera trösklar i Juktån bland annat i utloppet av Bredselet. Denna tröskel har givit Bredselet en höjd vattenyta och lägre vattenhastighet vilket resulterat i att selet har ett dammliknande utseende där växter som t.ex. näckrosor, som vanligtvis förekommer i stillastående vatten, förekommer. Sedimentprover från selet visar på bottnar av övervägande sand och silt. Kanterna av selet täcks av vassruggar och i nordvästra delen finns ett brett starrbälte.

Långselet befinner sig ca 46 km nedströms Storjuktan (N7216190, E630119), och är det sel som har störst tillrinningsområde (Figur 23, Pkt.3). Långselet är det selet som har störst förutsättningar att likna ett naturligt vattendrag. Substratet i huvudfåran består till stora delar av sten.

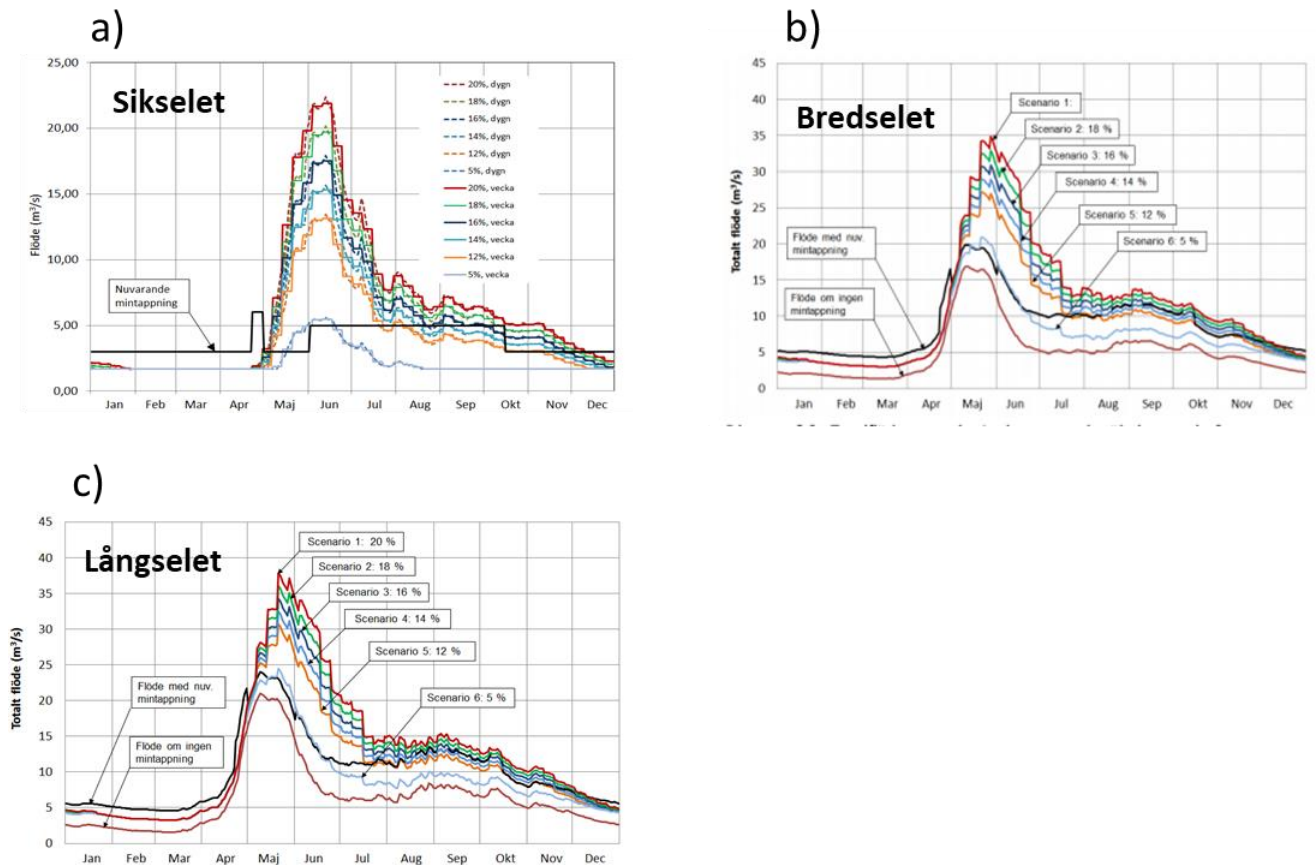
Figur 24. Svart linje visar minimitappningens historisk vattenföringsregim för a) Sikselet, b) Bredselet, samt c) Långselet. Övriga linjer visar vilka effekter en potentiellt förändrad minimitappning (nuvarande) i Storjuktandammen skulle ge på flödesregimen.

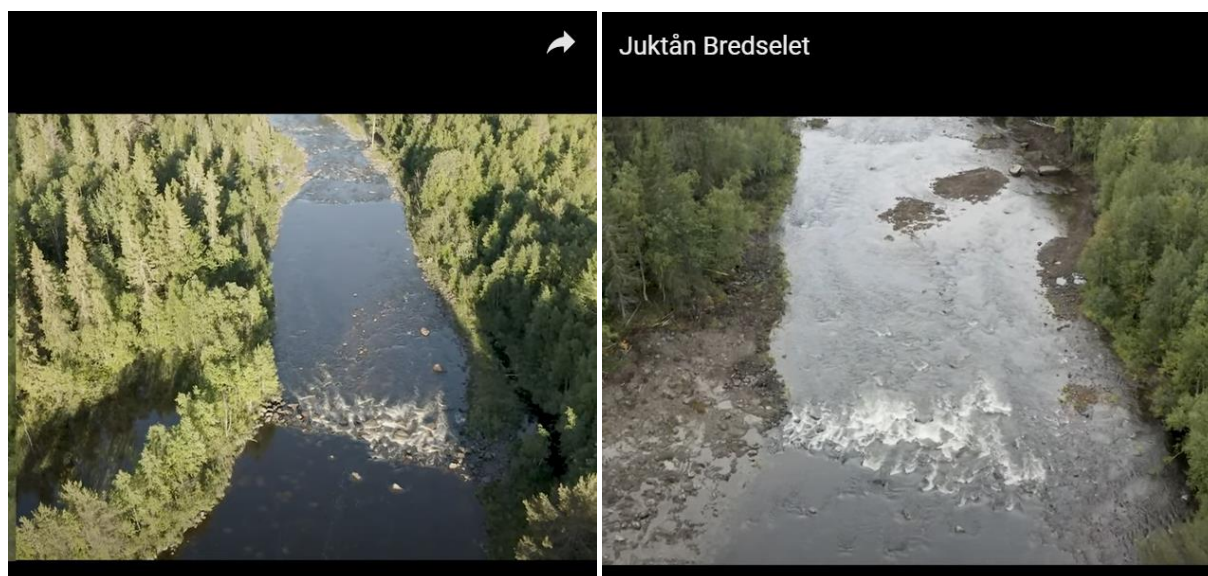
Figur 33. Bredseleforsen före och efter restaurering. Youtube.

Arbetet skedde med två grävmaskiner under åren 2019-2020. Daniel Jonsson, Gargnäs och Greger Jonsson, Lycksele kommun var arbetsledare. För den som vill se en film som visar före och efter restaurering för Bredseleforsen: [Juktån Bredselet - YouTube](#),

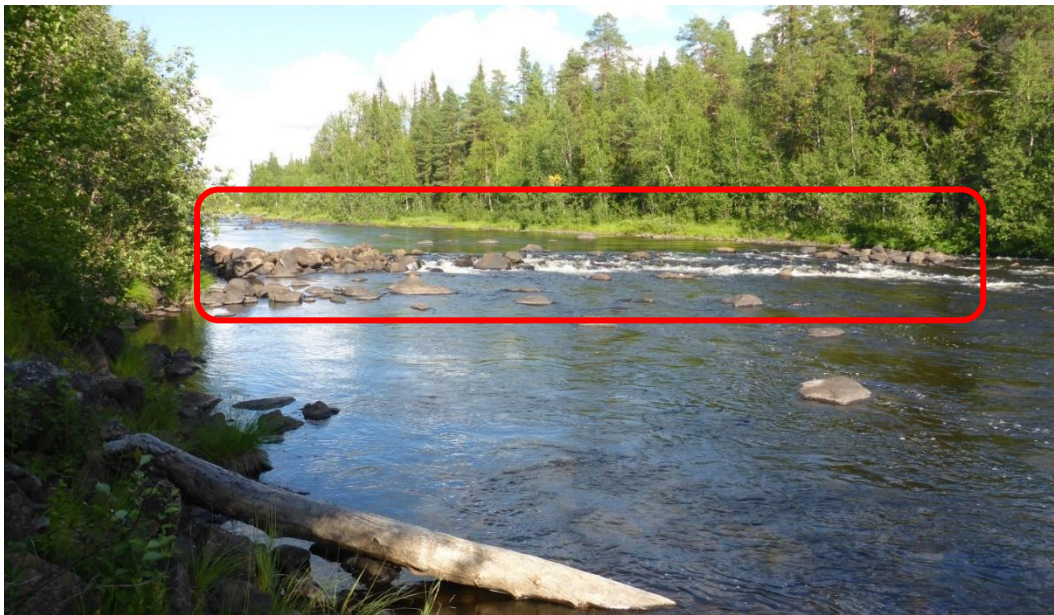
Figur 35. Exempel på tröskel belägen nedströms Sikselet.

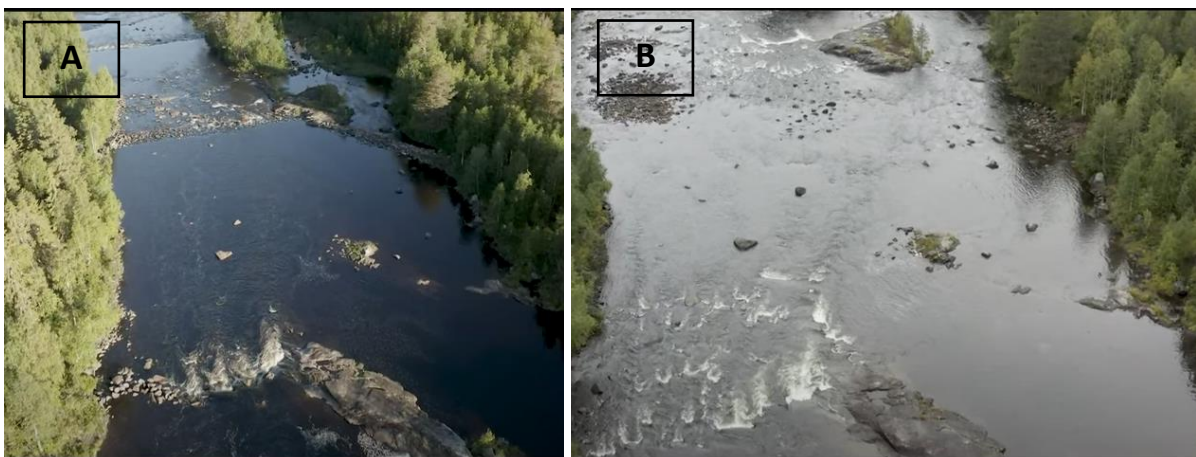
Figur 37. Panel A. Juktån Bredeleforsen före restaurering och panel B efter restaurering.

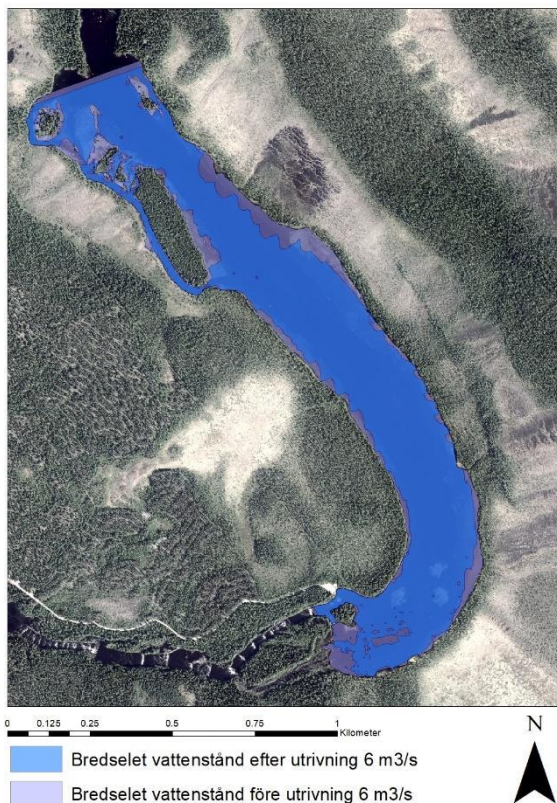
4.3. Utrivning dammtröskel i Bredelet

Batymetri erhöles genom inmätning med hjälp av Acoustic Doppler Current Profiler (ADCP). Ny tröskelhöjd beslutades efter modelleringen. Inför arbetet med utrivning av tröskeln mättes den nya dammhöjden in med GPS som tillämpar Real-time kinematic positioning (RTK) för att korrigera för vanliga fel i nuvarande satellitnavigeringssystem (GNSS). Användandet av RTK ger koordinater och höjdangivelser med avvikelser mindre än 2-5 centimeter. Ny höjd för tröskeldammen markerades på ett stort block. Utrivningen skedde av tröskeln samt att de två andra sidofårorna vid Bredelet öppnades och öppningarna dimensionerades efter den inmätta tröskelhöjden. Se området på film från 2020. [Juktån 2020 - YouTube](#)

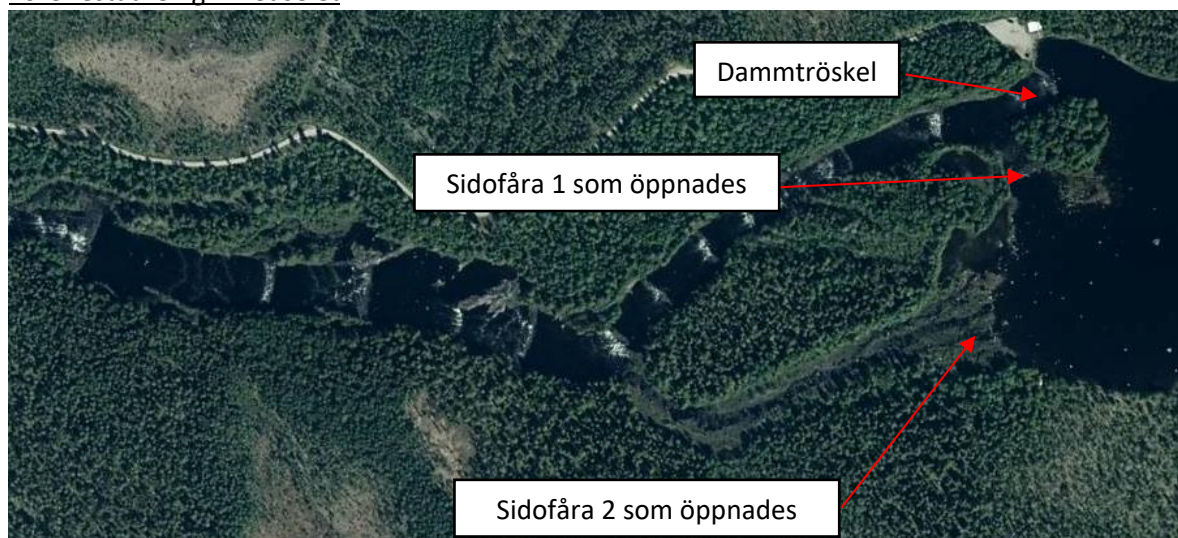
Figur 39. Ortofoto från Eniro för tröskeln i Bredselet.

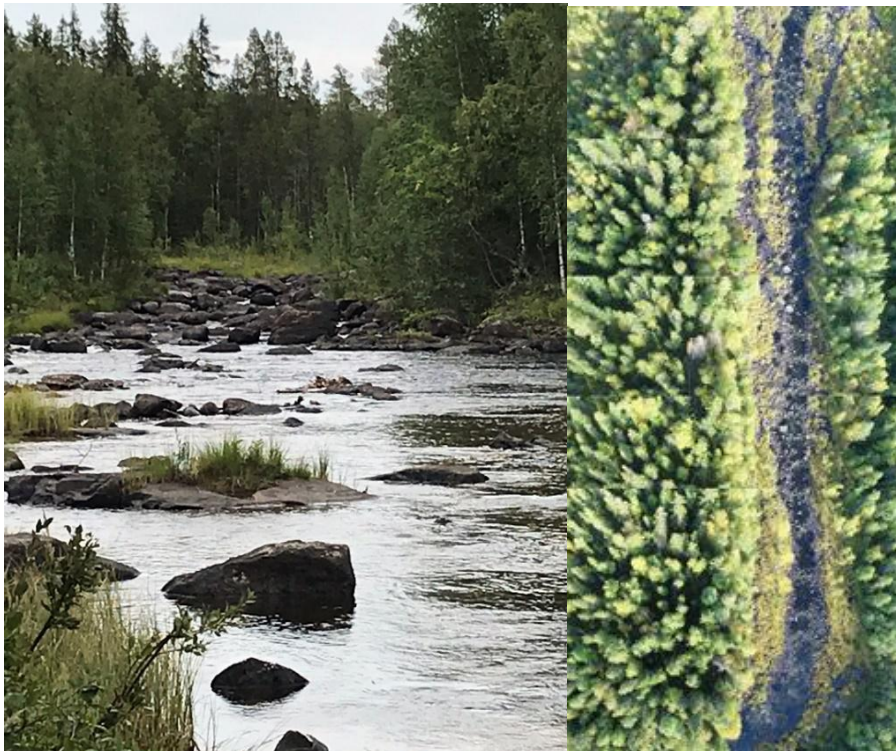
Figur 41. Foto opåverkad fåra i Juktån som öppnats upp. Vänster panel: mynningsområde till Juktån. Höger: Flygbild 20220911, öpnad sidofåra från Bredselet till Bredseleforsen. Foto: Åsa Widén

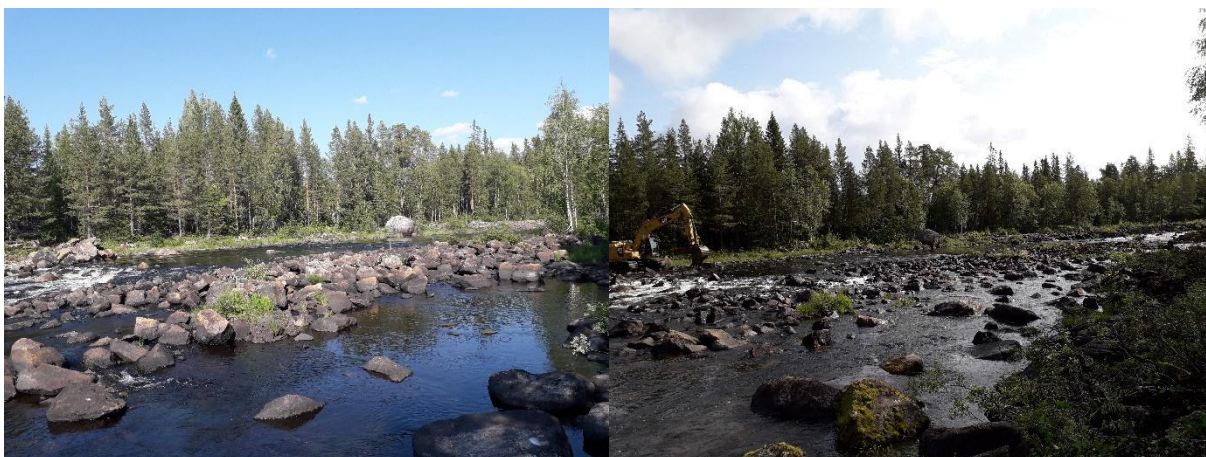
Figur 42. Stenbalk före (vänster panel) och efter (höger) restaurering.

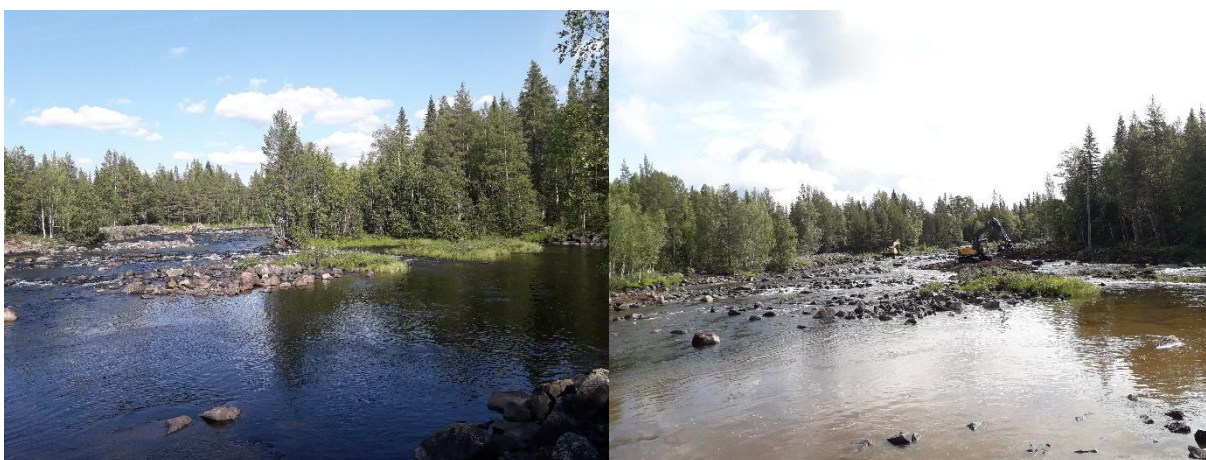
Figur 43. Utrivning av stenbalk före uppströms starrbält (vänster) och efter (höger) restaurering med skapande av öar och kvillområden.

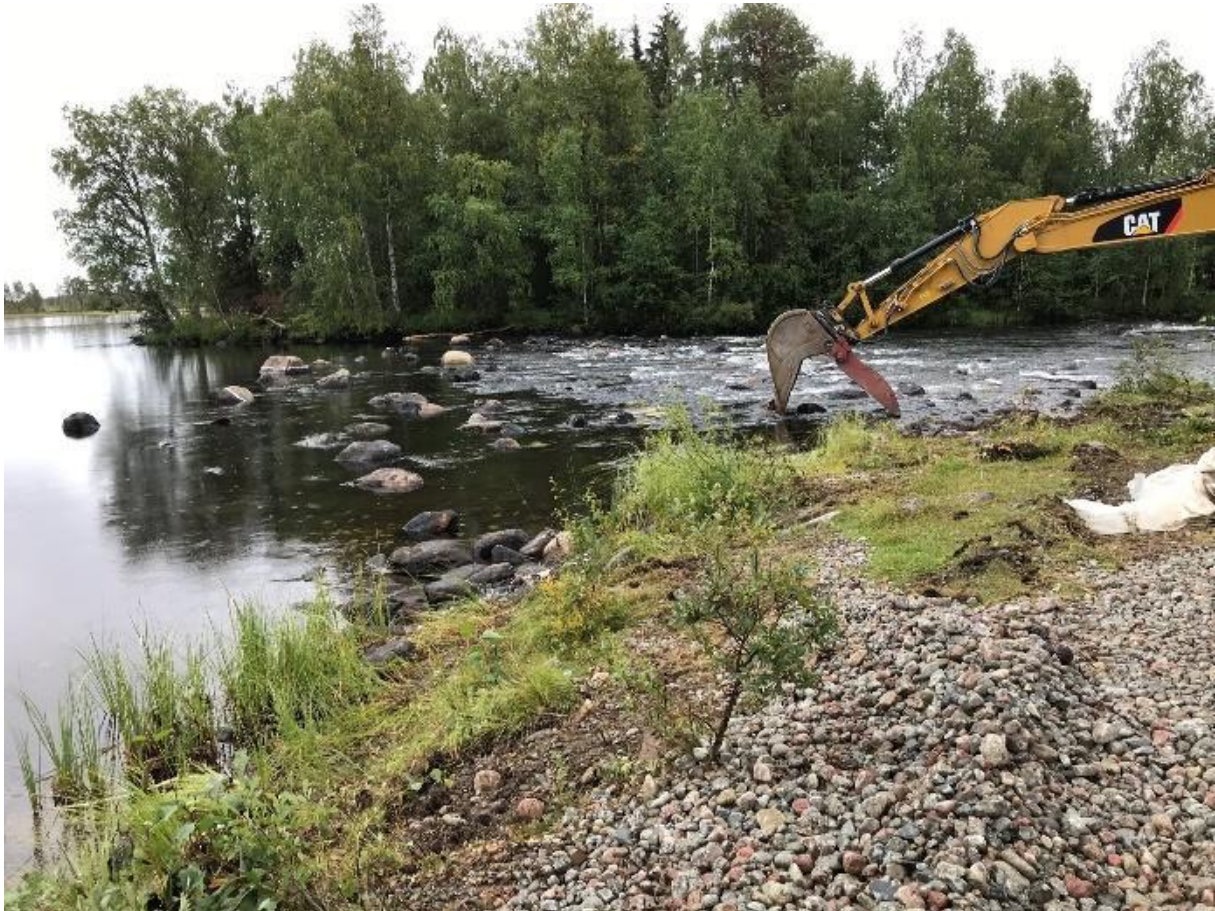
Figur 44. Utläggning av lekgrus vid dammtröskeln i Bredselet.

- I Bredselet lades det ut en stor mängd lekgrus för självspredning ned till Bredseleforsen och högarna har förflyttats nedströms.
- Vattenfall har genomfört elfisken under 2021 och ett försiktigt positivt resultat indikerar på ökad reproduktion i Lickotgrenen. Valet av lokaler i huvudfåran var inte optimalt då det inte elfiskades där nya lekbottnar av hög kvalitet (med hög förväntan om reproduktion) har anlagts.

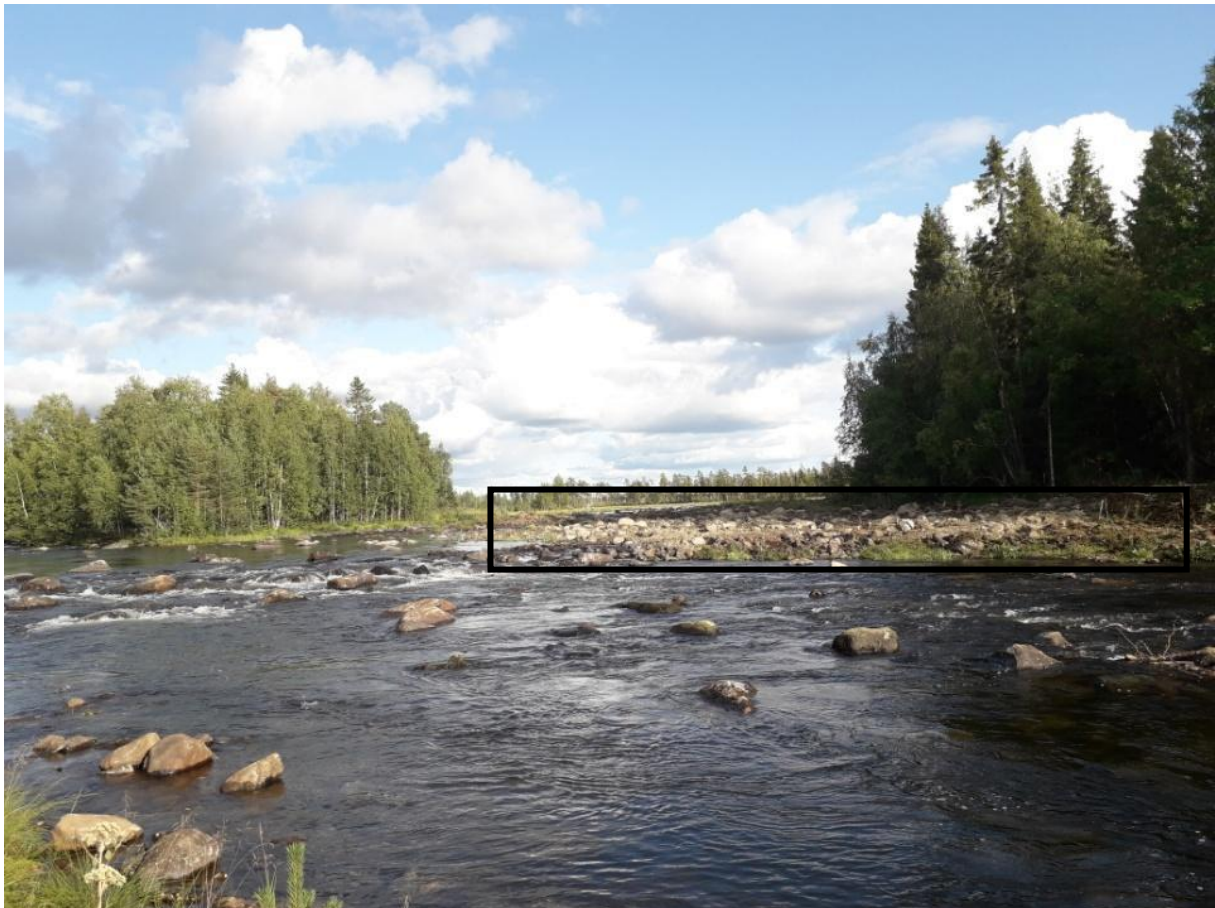
Figur 45. Skapande av stränder där flottledsrensning har rivits ut. Svart polygon markerar lokal för utriven flottledsrensning.

Projektets mål var mer naturliga stränder med lägre strandlutningar. Alla stenkistor och murar revs och restaureringen anpassades efter en flödesvariation från lägsta tappning till en tappning mot oreglerade förhållanden. Strändernas lutning minskade och anpassades för flödesvariation genom avsläntning när möjligheten fanns, vilket möjliggör att vattnet kan svämma över stranden. Att vattnet kan breda ut sig längs stränderna skyddar även mot höga vattenhastigheter vid oplanerade spill från Storjuktandammen. I fåran konstruerades öar och kvillområden för att gynna strandvegetation och att öka heterogeniteten i vattendraget. En strävan var att öka vattenretention och variation i strömhastigheter genom att lägga tillbaka stora stenblock i fåran, konstruera öar och öppna upp avstängda sidofåror.

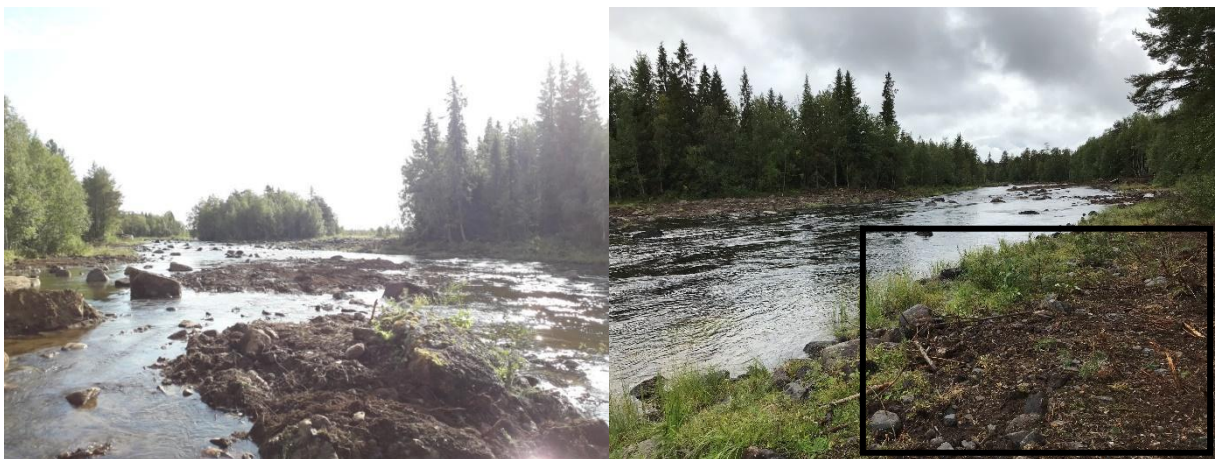
Figur 46. Stränder som släntats av. Vänster: direkt efter restaurering. Höger: Efter ett år. Svart polygon markerar lokal för utriven flottledsrensning.

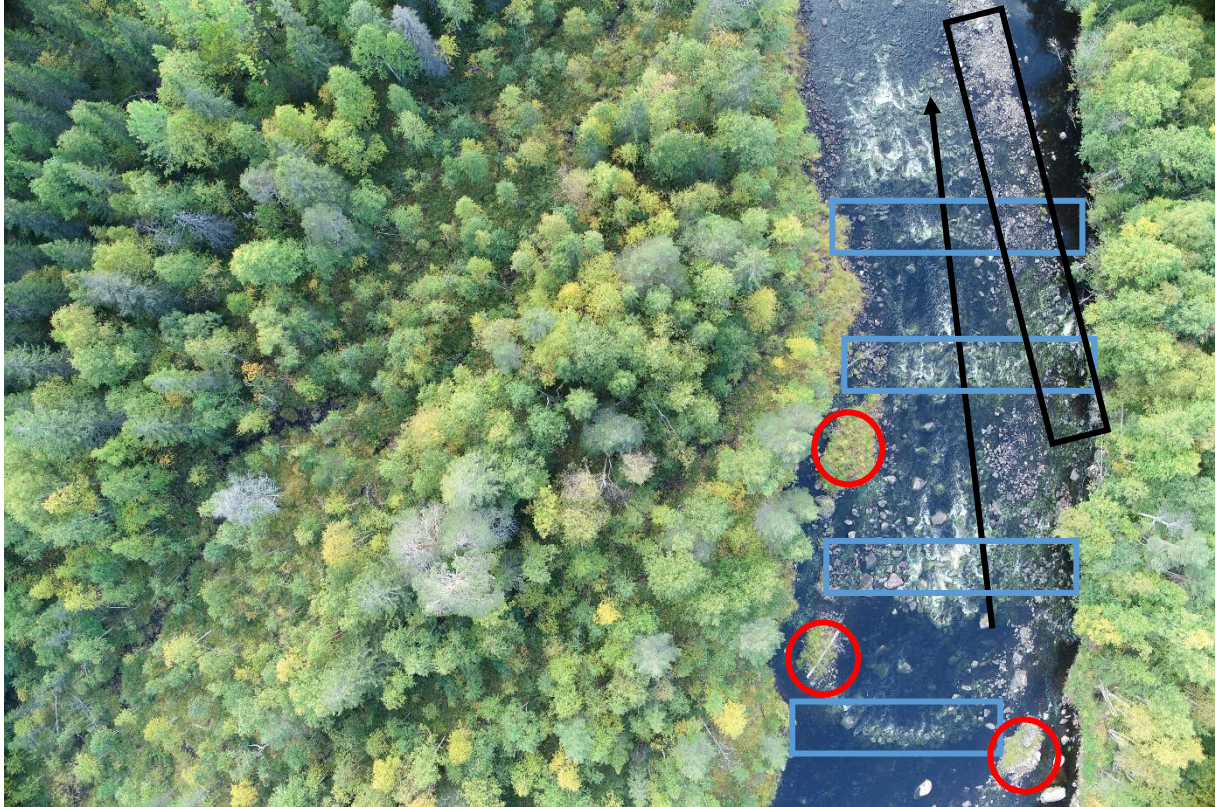
Figur 47. Drönarflygning den 12/9 2022. Röd ring = strandvegetation som tillskapats. Svart polygon = kulturobjekt stenmur som rivits ut. Blå polygon = tröskel som rivits ut. Heldragen svart pil markerar huvudfåra.

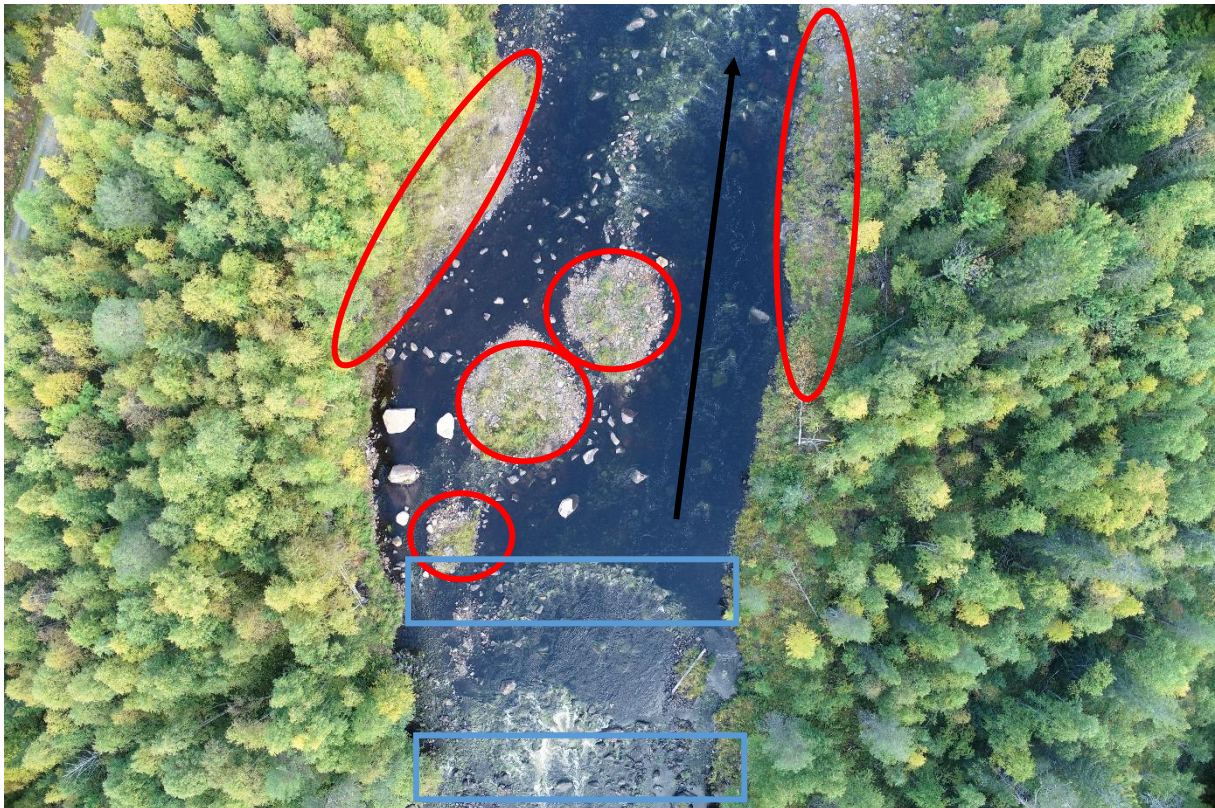
Figur 48. Drönarflygning den 12/9 2022. Röd ring = strandvegetation som tillskapats. Svart polygon = kulturobjekt stenmur som rivits ut. Blå polygon = tröskel som rivits ut. Helt dragen svart pil markerar huvudfåra.

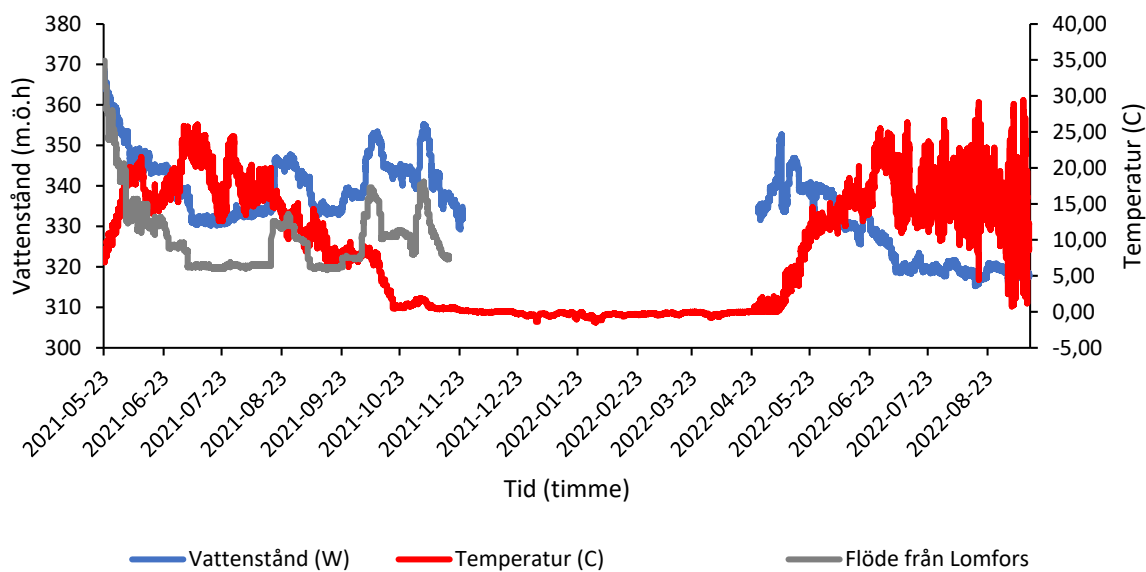
Figur 51. Flöde, vattenstånd och vattentemperatur mätt per timme i Bredselet för år 2021-2022. Under perioden 23/11 till den 23/4 har loggrarna varit frysta, varför den perioden inte redovisas.

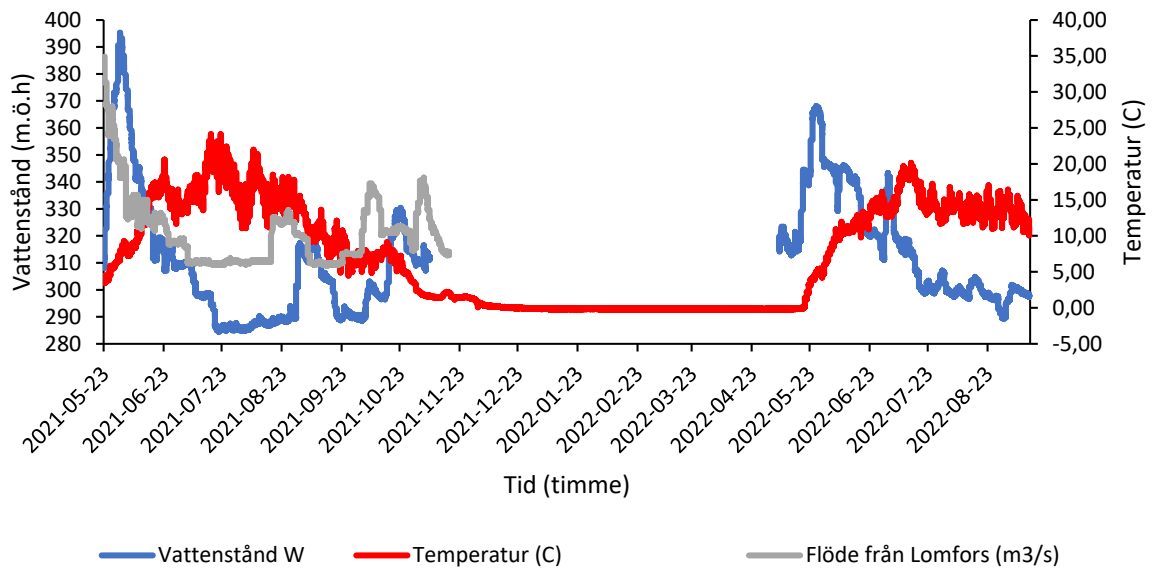
Figur 53. Flöde, vattenstånd och vattentemperatur mätt per timme för Långelet år 2021-2022. Under perioden 23/11 till den 23/4 har loggrarna varit frysta, varför den perioden inte redovisas.

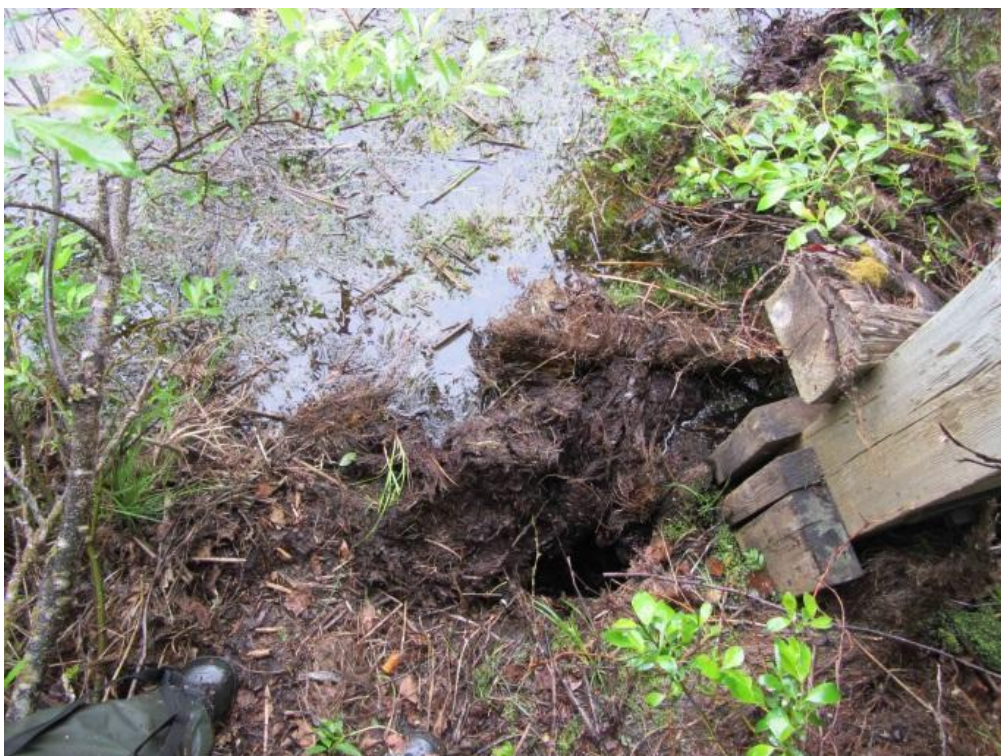
Figur 57. Munk och trumma före rensning och slutlig utrivning. Foto: Sofi Lundbäck

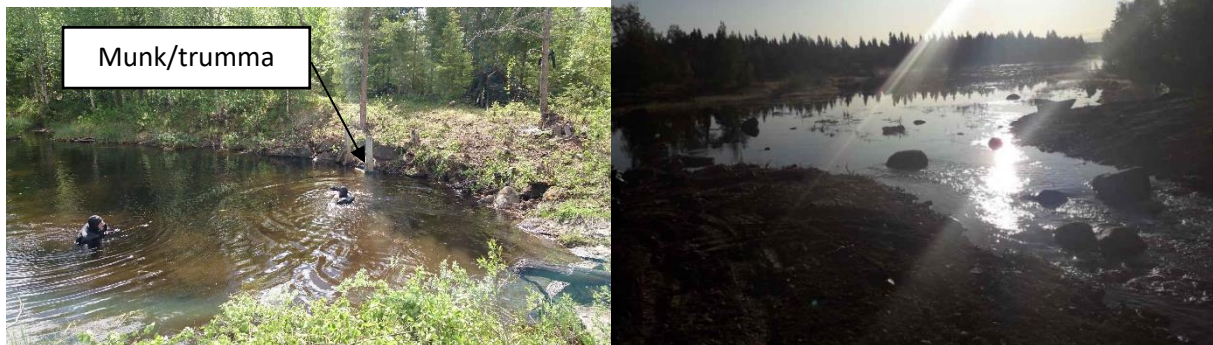
Figur 59. Vänster panel. Dykare som röjer området vid munken/trumman. Höger panel: Tröskel till Lickotgrenen 2019 efter utrivning av trumma och munk. Foto: vänster panel, Umeälvens vattenregleringsföretag. Höger panel, Greger Jonsson.

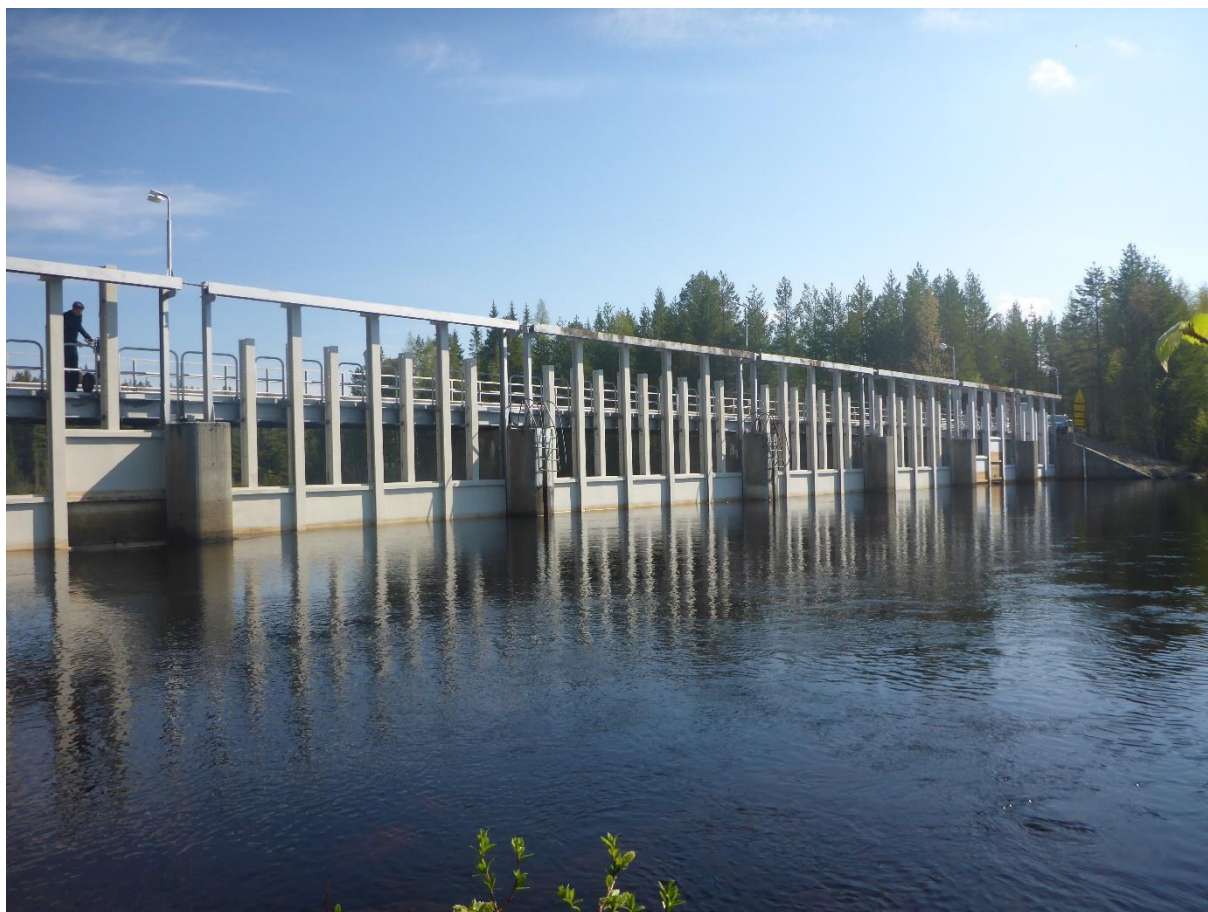
Figur 60. Lomforsdammen under sommarhalvåret med luckdrift. Foto taget uppströms dammen. Foto: Åsa Widén

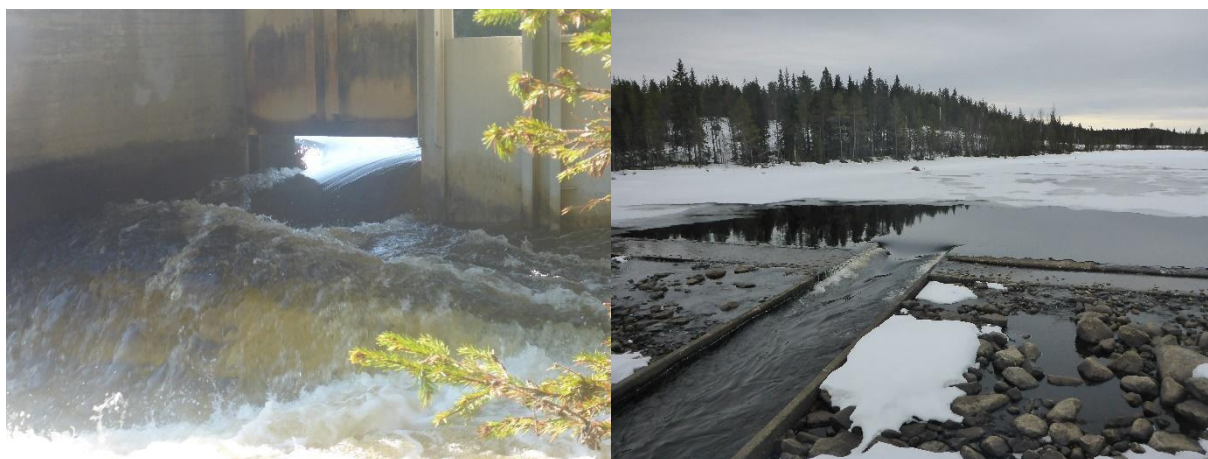
Figur 61. Vänster panel. Fiskväg under sommarhalvåret som justeras med en manuell lucka. Höger panel. Vinter. Flöde genom betongrännor med öppna luckor. Foto: Åsa Widén

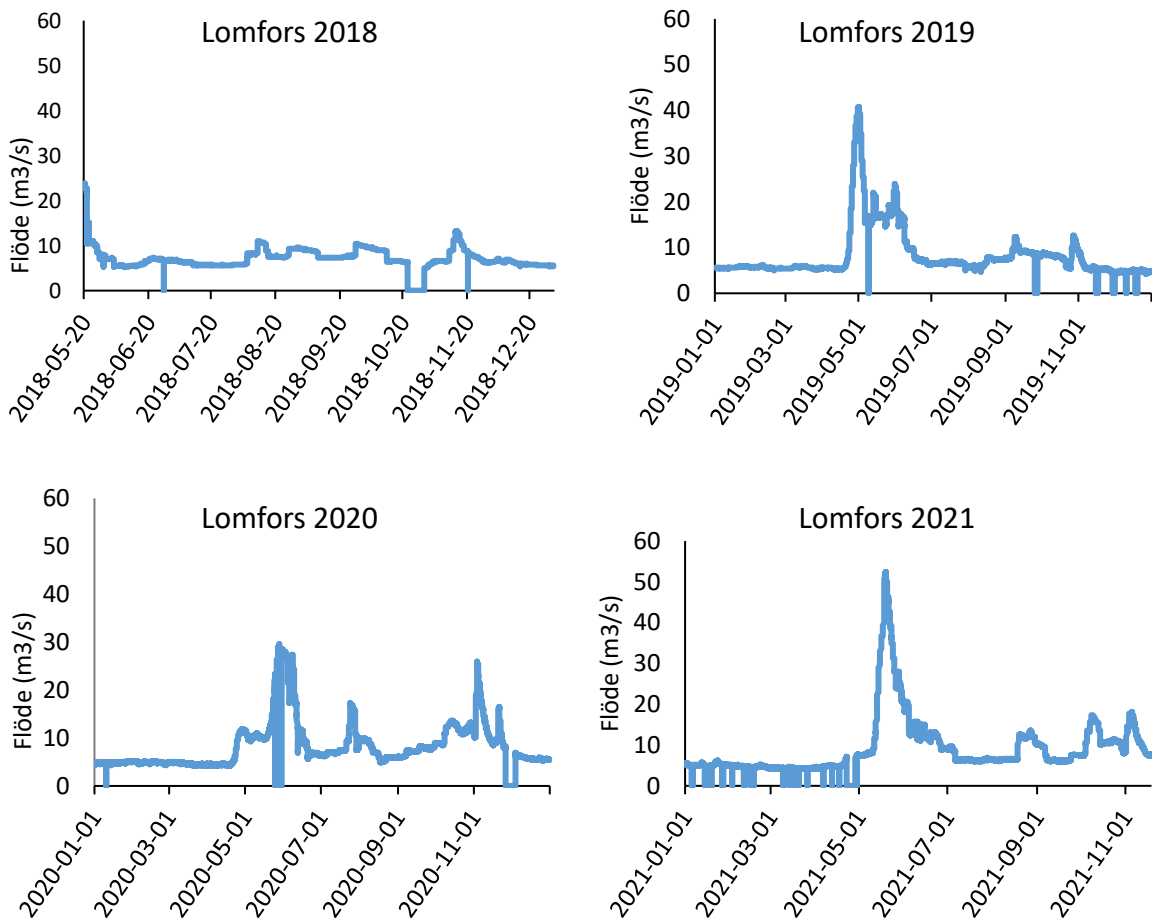
Figur 62. Hydrografer visande flöde genom Lomforsdammen för 2018 till 2021 enligt mätningar från Umeälvens vattenföretag.
